# **Visueel en hydraulisch onderzoek van vispassages**

**voor Waterschap De Dommel**

**Afstudeeropdracht Hogeschool Van Hall Larenstein**

Versie: Definitief  
Datum: 07-06-2012

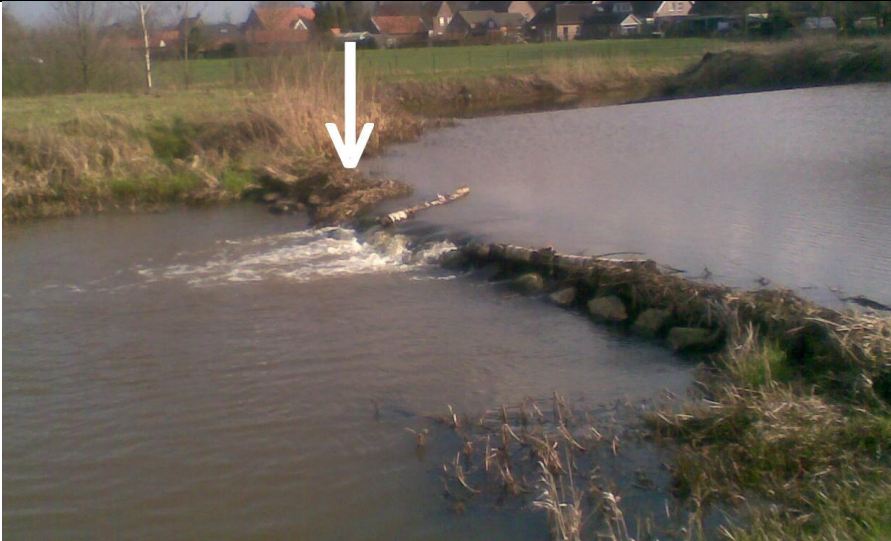
| Foto 1 | Drempel 1, de witte pijl geeft de plek aan waar het (door vuil verstopte) |

| | vertical - slot zit. Bijna de hele drempel zit vol met drijfvuil. Er is sprake van een beluchte overlaat. |

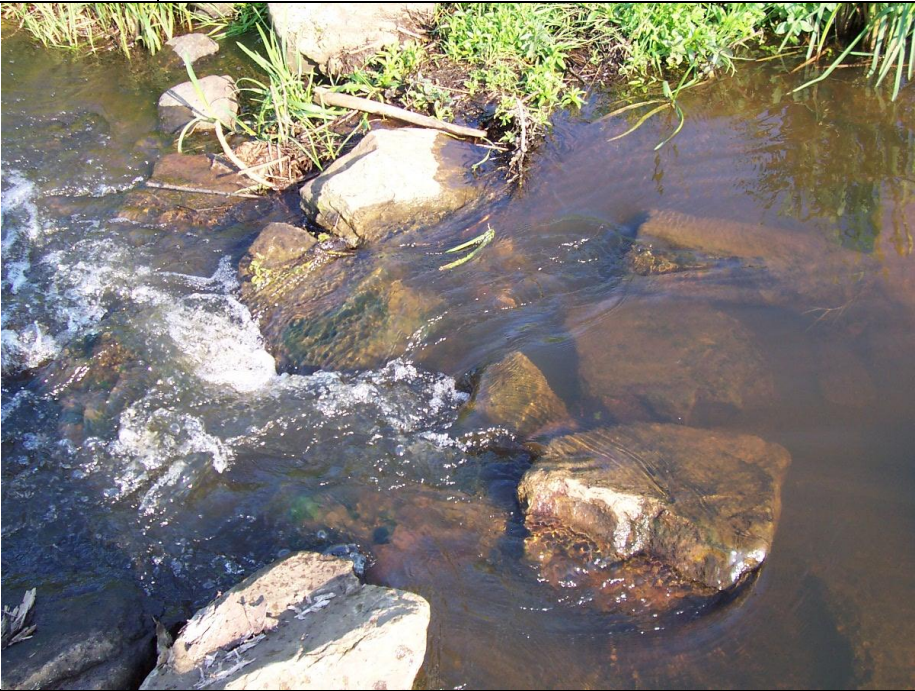
| Foto 4 | Overzicht vertical - slot drempel 1. Stenen liggen los en versperren de doorgang. |

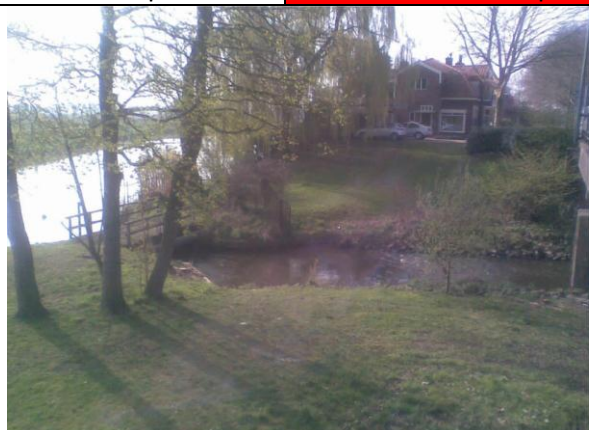
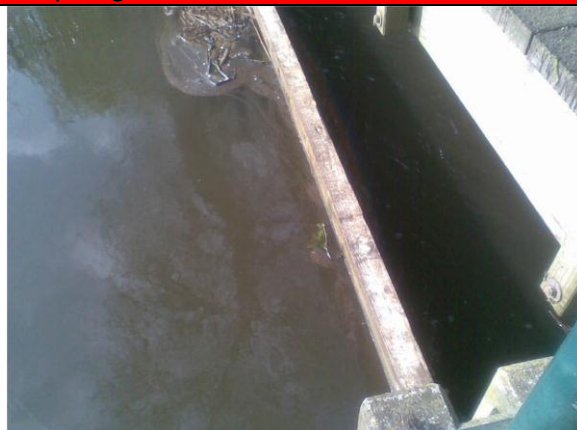
Foto 1

In de instroomopening van de vispassage waren balken gezet. Deze lieten op de bodem een kier open van 0,2\*3,75 m. Daardoor ontstond een peilsprong van 0,24 m.

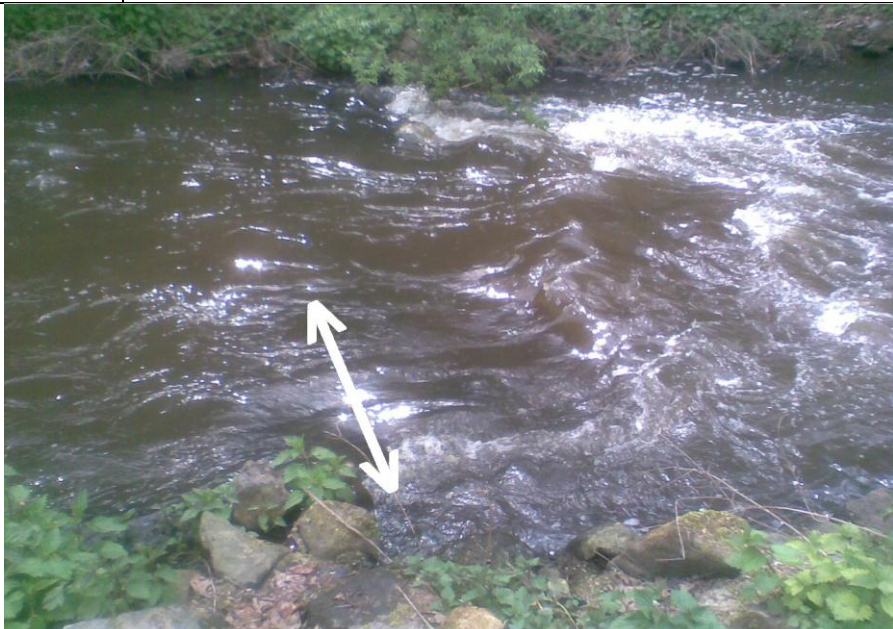
| | | | | | | |
| <i>Foto 2</i> | 2 <sup>e</sup> visuele en hydraulische onderzoek, wederom verdacht, peilsprong. De witte pijl geeft de locatie van de stroomsnelheidsmeting aan. | | | | | | |
| 2 <sup>e</sup> Visuele & Hydraulische onderzoek | 20 april 2012 | | | | | | |
|

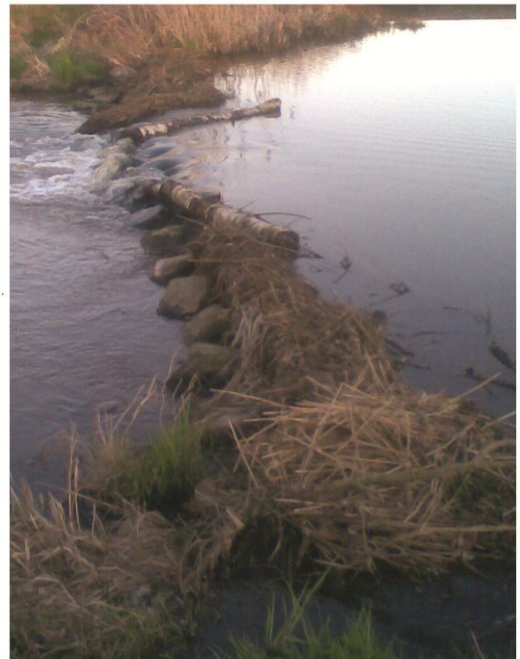
*Figuur 8.1 (links) Drie rijen stortstenen op de drempel. (Bron: Waterschap De Dommel) Figuur 8.1 (rechts) Vuil op de drempel van de vispassage Spoordonkse watermolen.*

In het bestek van vispassage Kapelweg was opgenomen dat deze van drie rijen met stoorstenen op de drempel zou worden voorzien. Dit is tijdens de constructie niet gebeurd. Waarschijnlijk hierdoor is er geen probleem met vuilophoping op de drempel. De stromingscondities op de drempels van deze vispassage zijn overigens nog steeds goed. (zie 6.3) Dit pleit ervoor de nog te realiseren vispassages te voorzien van 2 rijen met stoorstenen.

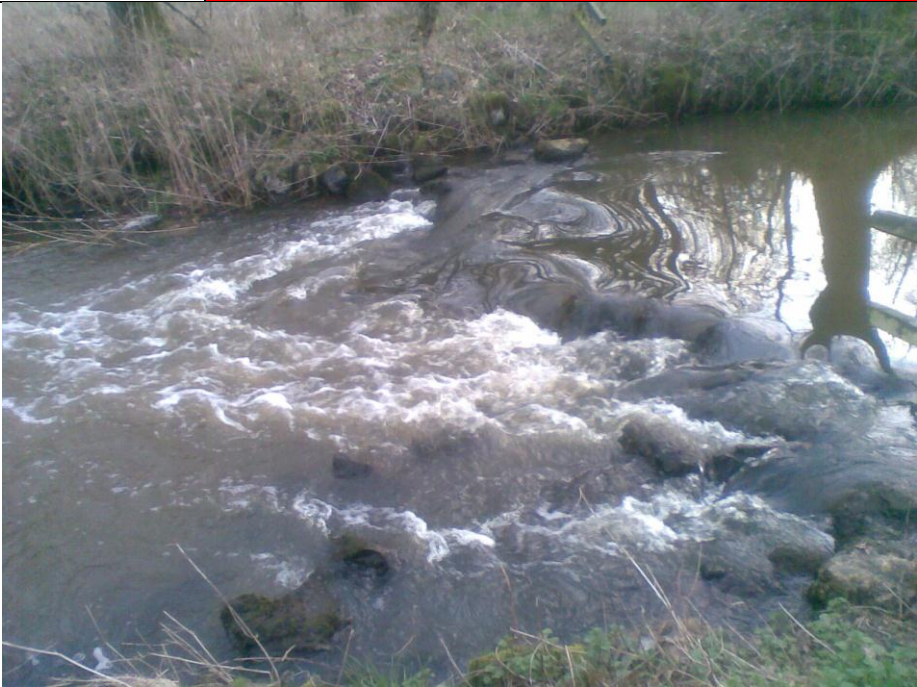
| <i>Foto 1</i> | Overzicht drempel 3 bij de voetgangersbrug/hek |
| Opmerking hydraulisch onderzoek | Enkele losse stenen verplaatst, peilsprong nam hierdoor af,<br>Stroomsnelheid steekproefsgewijs gemeten. Peilsprong gemeten. |

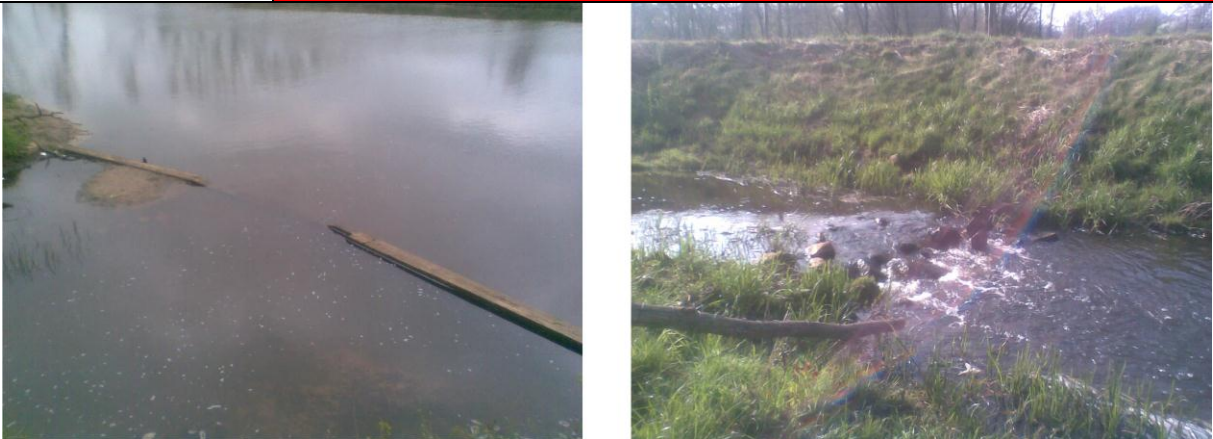
| <i>Foto 1 en 2</i> | In de monding van de Beeksche waterloop bevindt zich een houten, gladde overlaat met een vertical - slot. (breedte 0,15 m. hoogte 0,35 m.) Dit vertical - slot sluit echter niet op de bodem aan. Het hoogteverschil is ongeveer 0,25 m. Daarnaast heeft drempel 8 een grote peilsprong. |

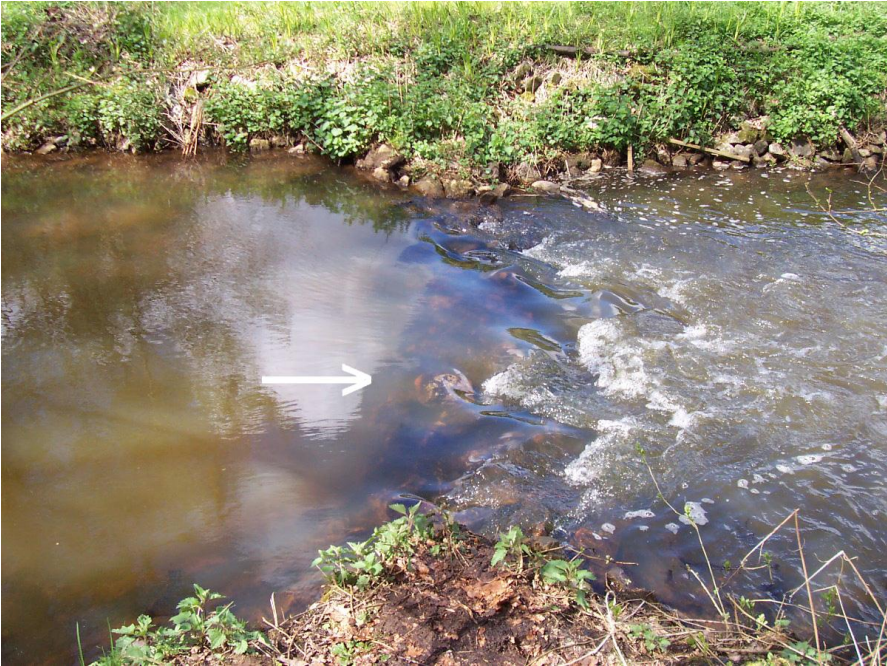
| Foto 1 | Drempel 1 |

| Opmerking hydraulisch onderzoek | Stroomsnelheid is op drempel 1 gemeten, rond de steen aangegeven met de witte pijl. |

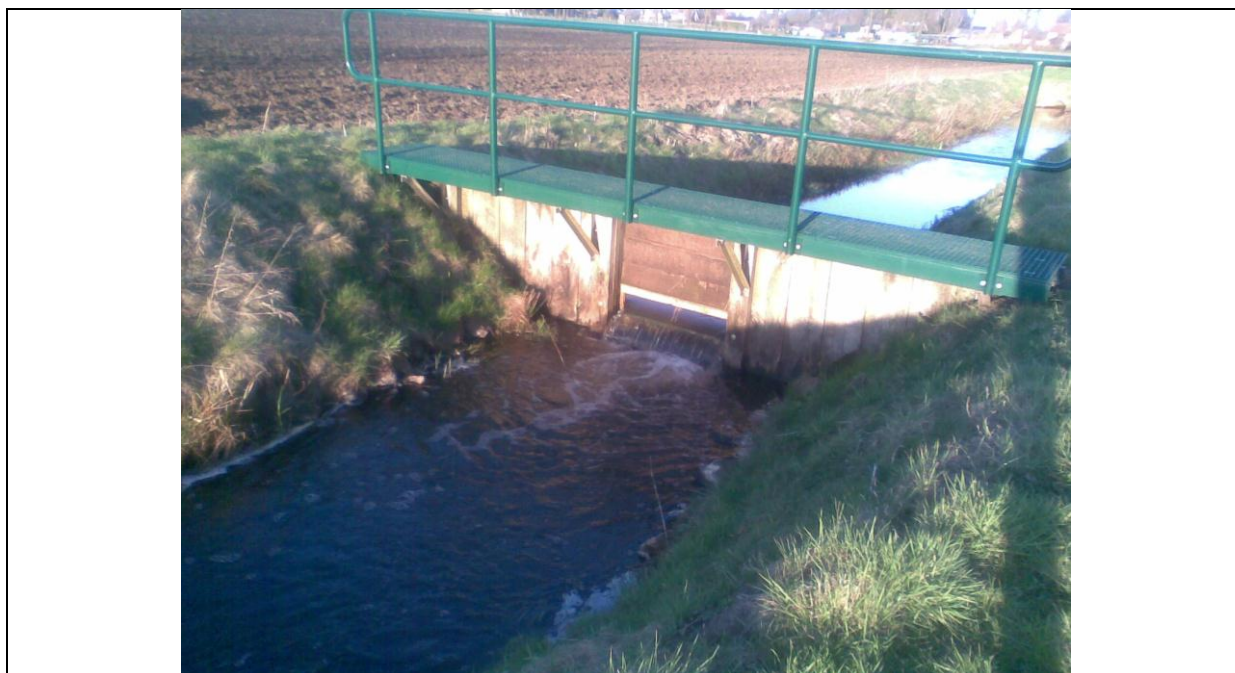
| <i>Foto 2</i> | Stuw bij de Heerenbeekloop. Er staan +/- 2 plankjes teveel omhoog. |
