# Afstudeerverslag

## Verstoring in de gewichtsmeting

### Kverneland Group Nieuw Vennep

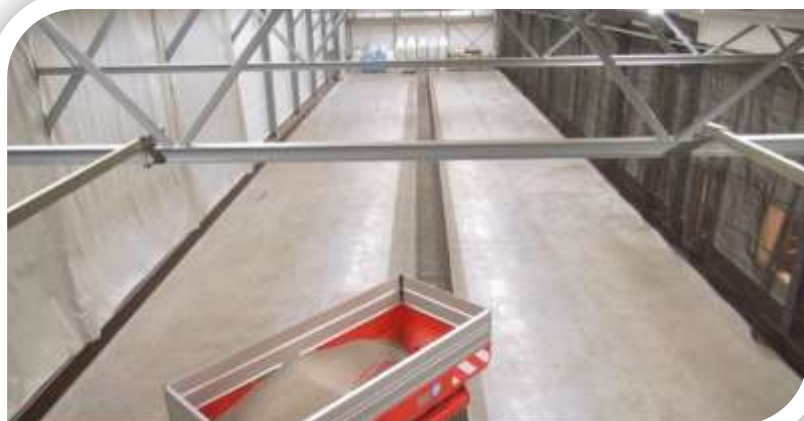
Afbeelding 3.1 Achteraanzicht van de baan strooier + lange rij bakken waarin gemeten wordt.

In de onderstaande afbeeldingen is de testruimte te zien. De kunstmeststrooier hangt in de bok die over de baan heen draait. De lange rij met bakken staan loodrecht op de bok, zoals te zien is in figuur 3.2.

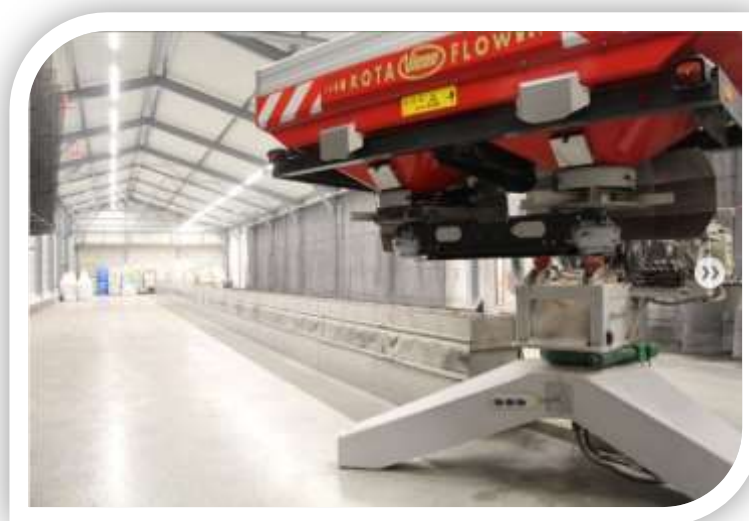
Afbeelding 4.1 Overzicht van de baan

Naast het mechanische gedeelte is ook het elektrische gedeelte compleet doorgelicht. Hierdoor is het gehele systeem onderzocht en kan er uitsluitel worden gegeven richting bepaalde onderdelen. Aangezien mijn persoonlijke kennis qua elektronica op het gebied van metingen enigszins beperkt is, is de hulp ingeroepen van de heer Uitdenbogerd. Een expert op het gebied van trillingen en de meting daarvan. Aan de hand van zijn aanwijzingen en mijn persoonlijke kennis is het gehele systeem stap voor stap doorgelopen. De weg die het signaal aflegt, is het onderzoeksplan voor het elektrische gedeelte, met alle obstakels die het signaal daarin tegenkomt.

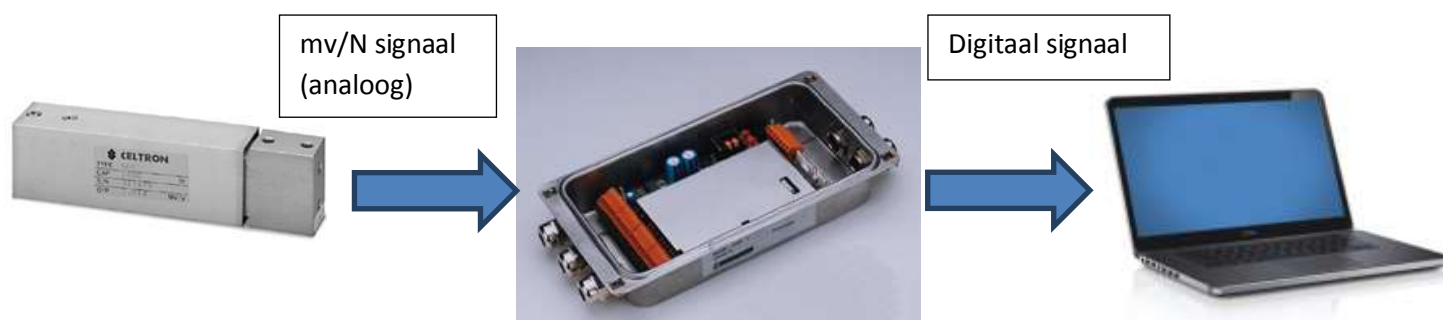
Afbeelding 5.1 Schematische weergave van de weg die het signaal aflegt (load cell -> junctionbox -> laptop)

De sample frequentie wordt bepaald door de transformer die het analoge signaal omzet in het digitale signaal, dit gebeurt in de junctionbox. De gebruikte junctionbox zet het signaal tot 40 keer per seconde om, wat gelijk staat aan 40 Hz (zie datasheets in de bijlage, paragraaf 5.3). De meetfrequentie staat standaard ingesteld (in de computer) op 200 ms wat gelijk staat aan 5 Hz, dit staat in de norm voor het testen van kunstmest voorgeschreven. De minimale sample frequentie (2x de meetfrequentie) is 10 Hz wat gelijk staat aan het 10 keer per seconden omzetten van het signaal. Wanneer de junctionbox de maximale omzetting niet haalt, zit er nog genoeg speling in de sample frequentie. De samplefrequentie is 2 keer zo hoog als de meetfrequentie, hier treedt geen verstoring op.

In afbeelding 5.1 is schematisch de weg die het signaal aflegt weergegeven. Nu blijkt dat de omzetting bij de junctionbox en de manier van meten geen verstoring veroorzaken kan vastgesteld worden dat de verstoring niet in het elektrische gedeelte van het systeem ligt.

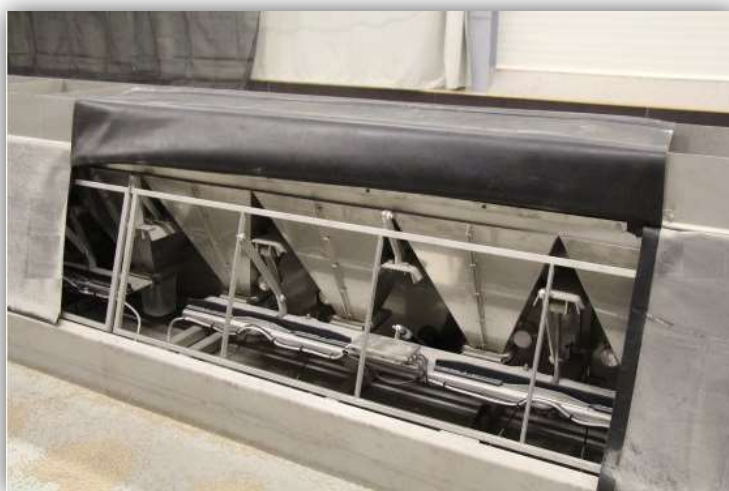
Afbeelding 5.3 Een sectie van de baan (binnenzijde)

In deze sub paragraaf wordt de meet-baan onderzocht. Hieronder vallen alle onderdelen in de testopstelling die zich tussen de kunstmeststrooier en het einde van de testruimte bevinden. Al deze onderdelen hebben te maken met de vliegende kunstmestkorrels die opgevangen dienen te worden. Met name de trechters, het meetsysteem en het leegsysteem spelen hierbij een belangrijke rol. De testen zijn uitgevoerd op een sectie (zie afbeelding 5.3), aangezien alle secties gelijk zijn gelden de conclusies voor de gehele baan.

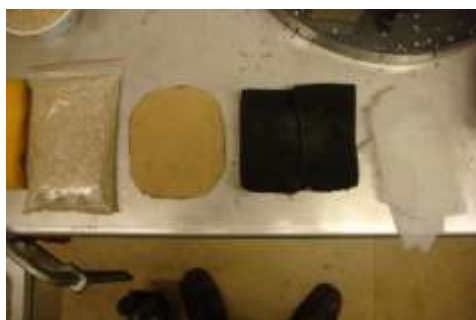
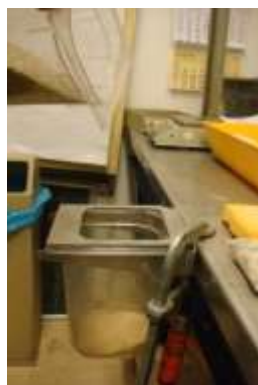
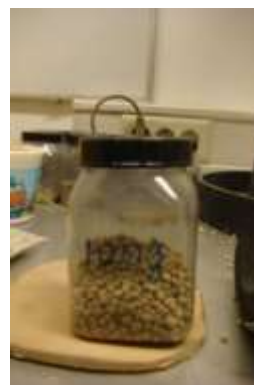
**Afbeelding 5.4**  
Testopstelling in  
het lab

Wanneer de kunstmestkorrels in de meetbakken terecht komen stuiteren ze enkele malen heen en weer voordat ze tot rust zijn gekomen, hierdoor ontstaat er een foutieve meting. Om de kunstmestkorrel tot rust te laten komen is er onderzoek gedaan naar de beste materiaalkeuze voor de onderzijde van de bakken. Dit onderzoek (zie bijlage, paragraaf 2.1.1.3) is verricht in het lab waarbij kunstmestkorrels recht boven de trechter werden losgelaten op verschillende type materialen. De meetopstelling is te zien in afbeelding 5.4.

Uit de test is gebleken dat een niet samenhangend en energie absorberend materiaal de ideale oplossing is voor het opvangen van de korrels. Deze absorbeert de impactenergie en voorkomt het stuiteren van de korrels.

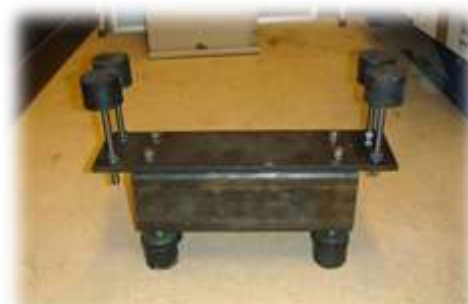
Afbeelding 5.5 Steunpoot voor buitenkant sectie.

Uit de test blijkt dat wanneer een sectie aan beide zijde ondersteund werd, de meting sterk verbeterde. Hier zitten een aantal voorwaarden aan verbonden: de ondersteuning moet licht aangedraaid worden en mag slechts met een sectie verbonden zijn. In afbeelding 5.6 is het effect te zien in de meting wanneer een sectie ondersteund wordt. Aan de linkerkant de huidige situatie, aan de rechterkant de ondersteunde sectie (blauwe en rode lijn). Te zien is dat de lijnen minder pieken vertonen.

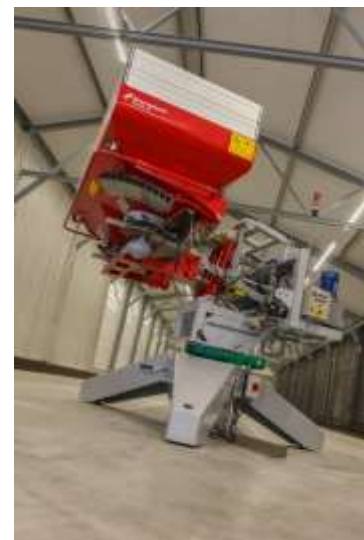
Afbeelding 5.8 Strooieropstelling

De schoepen zijn van groot belang bij het verplaatsen van de kunstmestkorrels, echter verplaatsen de schoepen niet alleen kunstmest maar ook een grote hoeveelheid lucht. Verwacht wordt dat de luchtverplaatsing de oorzaak is van de verstoring in de eerste drie secties van de baan. Deze verstoring aanzienlijk meer in vergelijking met de rest. De hypothese is onderzocht door de te meten hoe groot de verstoring is wanneer de schoepen draaien (met en zonder het strooien van kunstmest). De totale analyse is terug te vinden in de bijlage (paragraaf 2.1.2.1 t/m 2.1.2.3), de belangrijkste punten zijn:

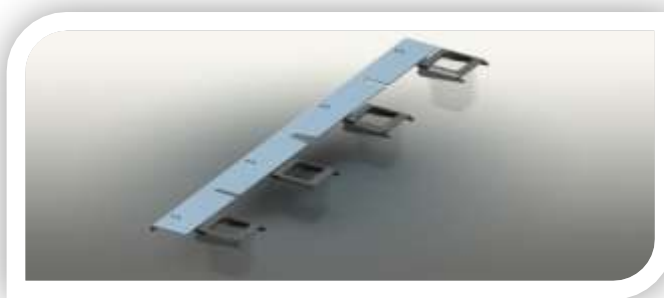
Afbeelding 5.10 Overzicht sectie + trilvorm van een onderdeel

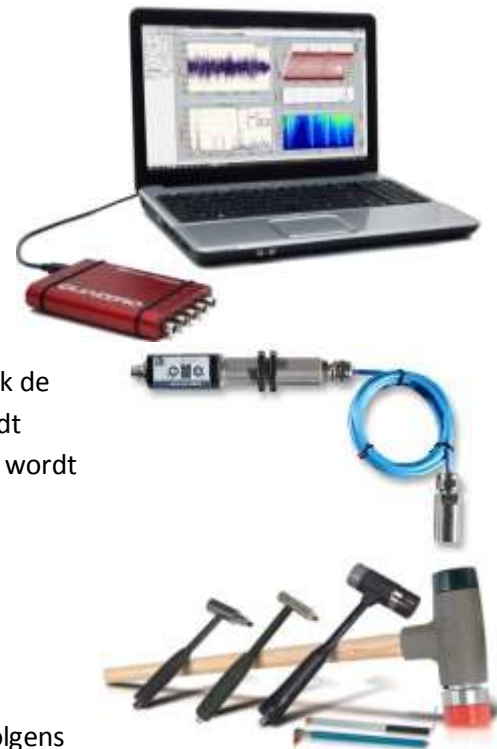
Nadat er gesimuleerd is waar de zwakke plekken in de constructie liggen, is er een afspraak gemaakt met de heer Uitdenbogerd om een modaal meting te doen. Hiervoor is een speciale set gebruikt die de frequentie van een onderdeel kan meten. Door een modaal analyse in de praktijk uit te voeren kan de eigenfrequentie vergeleken worden met het SolidWorks model. Wanneer de waarden overeen komen kunnen aanpassingen in de computer getest worden voordat ze in de praktijk worden uitgevoerd.

Afbeelding 5.12  
Apparatuur voor de  
modaal meting

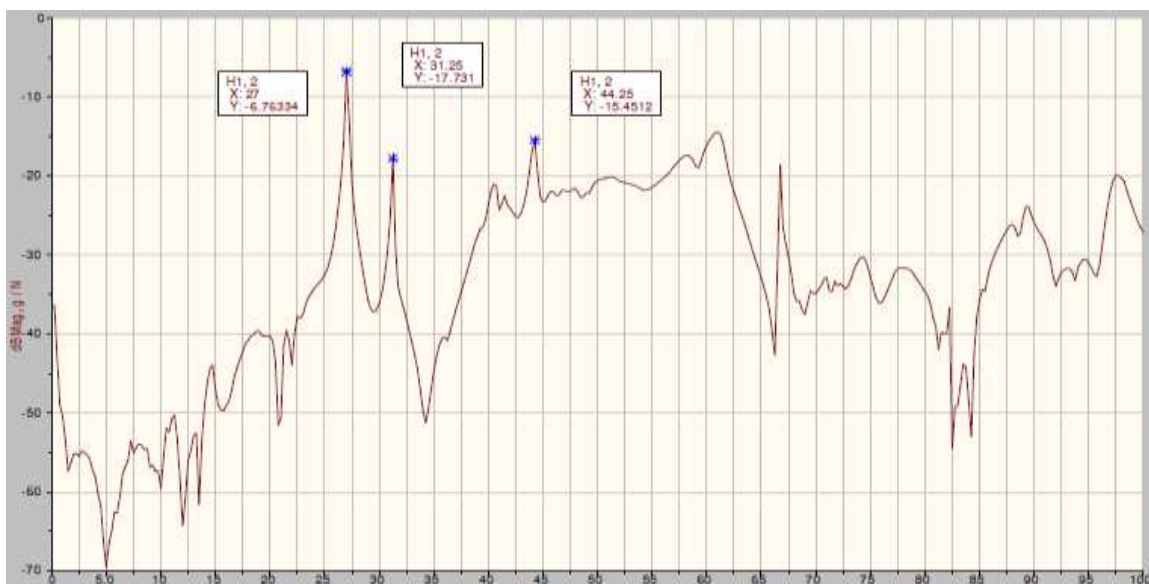
Wanneer de meting is voltooid krijgt men een grafiek te zien van de meting. De eigenfrequenties zijn te herkennen aan de uitschieters (toppen) in de grafiek. In afbeelding 5.13 is een voorbeeld van een dergelijke meting weergegeven, de rest van de metingen zijn terug te vinden in de bijlage (Appendix B, hoofdstuk 1).

Afbeelding 5.13  
Voorbeeld van een  
modaal meting

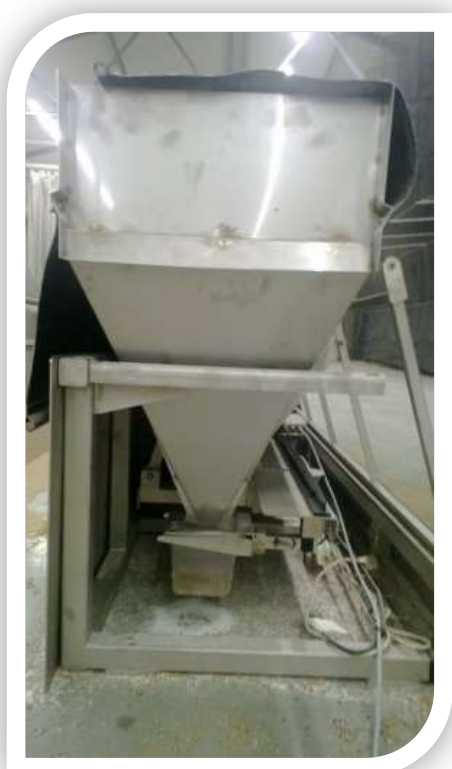
Afbeelding 6.3  
Zijaanzicht vernieuwde  
trechter
