# Onderhoud Mechanische Aandrijflijn Coenbrug

Rijkswaterstaat

Document: Afstudeerstage | Adviesrapport

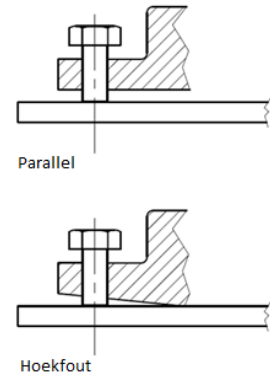
De soft-foot is aanwezig bij de elektromotor in de mechanische aandrijflijn van de Coenbrug. Een soft-foot betekent dat één van de vier montagevoeten van een elektromotor zweeft. Indien dit niet opgelost wordt is er kans dat de stator ovaal wordt getrokken. Dit heeft negatieve gevolgen voor het magnetische veld in de elektromotor. Deze veranderingen in het magnetische veld uiteten zich vervolgens in een onbalans van de rotor wat voor vervroegde lager en koppeling schade kan zorgen. Bij een soft-foot bestaan er twee verschillende varianten, namelijk een parallelle en een hoekfout soft-foot. In figuur 1 is het verschil hier tussen te zien. (Brammer, 2015)

Figuur 1: Soorten soft-foot.  
Bron: Brammer. (2015).

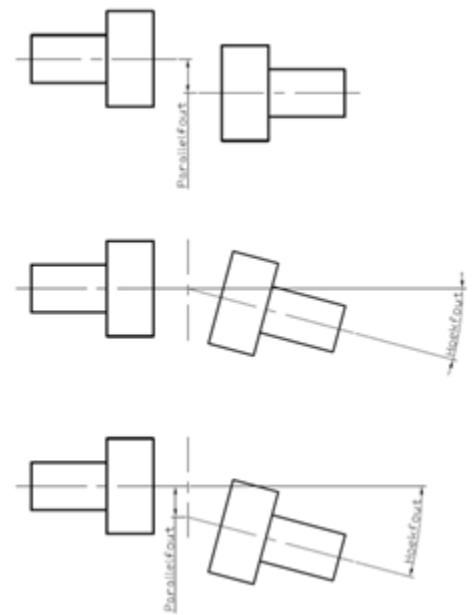
Figuur 2: Soorten uitlijnfouten.  
Bron: Brammer. (2015).

Door de trillingen die veroorzaakt worden door de verkeerde uitlijning nemen de lagers en koppeling toe in temperatuur. Een toename in de temperatuur van de lagers veroorzaakt een verlaging van de vetlevensduur. Omdat er hier met al lage temperaturen wordt gewerkt, zal dit een minimale afname zijn. Wat wel direct voor een vermindering in de levensduur van vet zorgt zijn de ongewenste trillingen. Deze zorgen er namelijk voor dat de olie en de verzeper gescheiden worden, omdat de trillingen de molecuulstructuur van de verzeper ontbinden. (R. van der Voorn, persoonlijke communicatie, 8 oktober 2019)

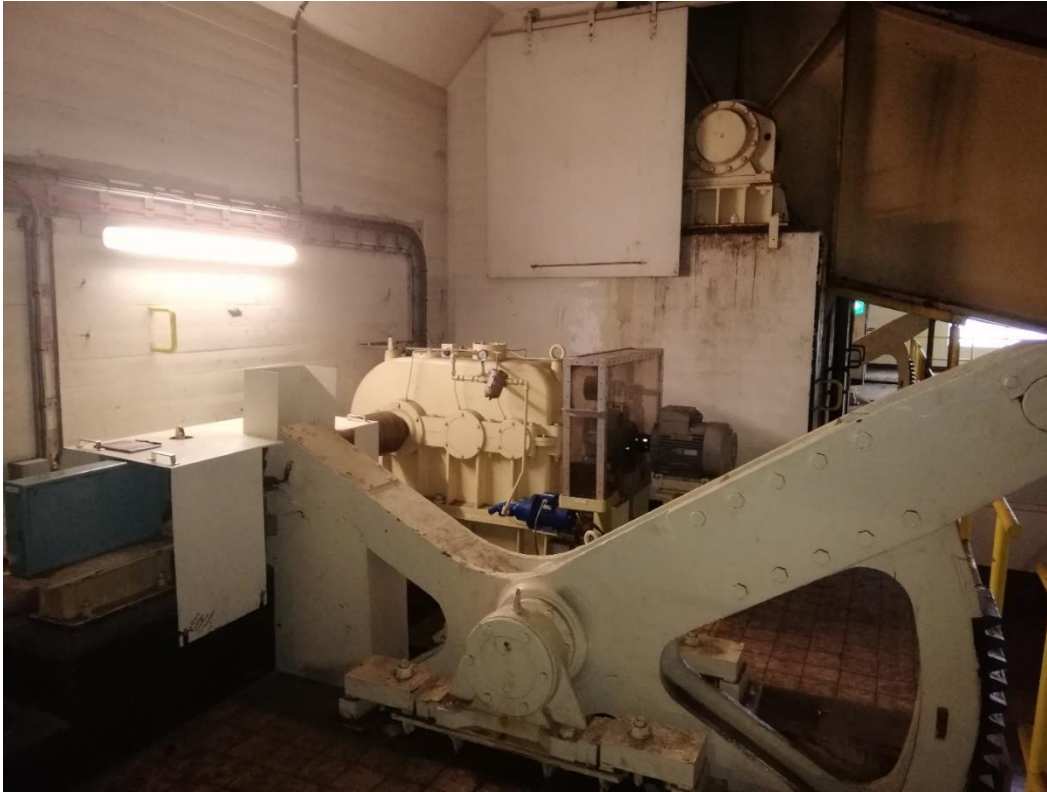
In het onderstaande figuur is een overzicht van de mechanische aandrijflijn te zien.

*Figuur B3.1: Overzicht mechanische aandrijflijn.*

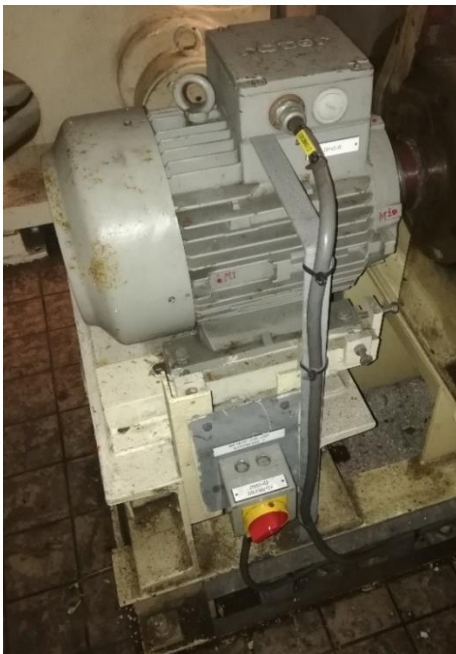
*Figuur B3.2: Foto Elektromotor.*

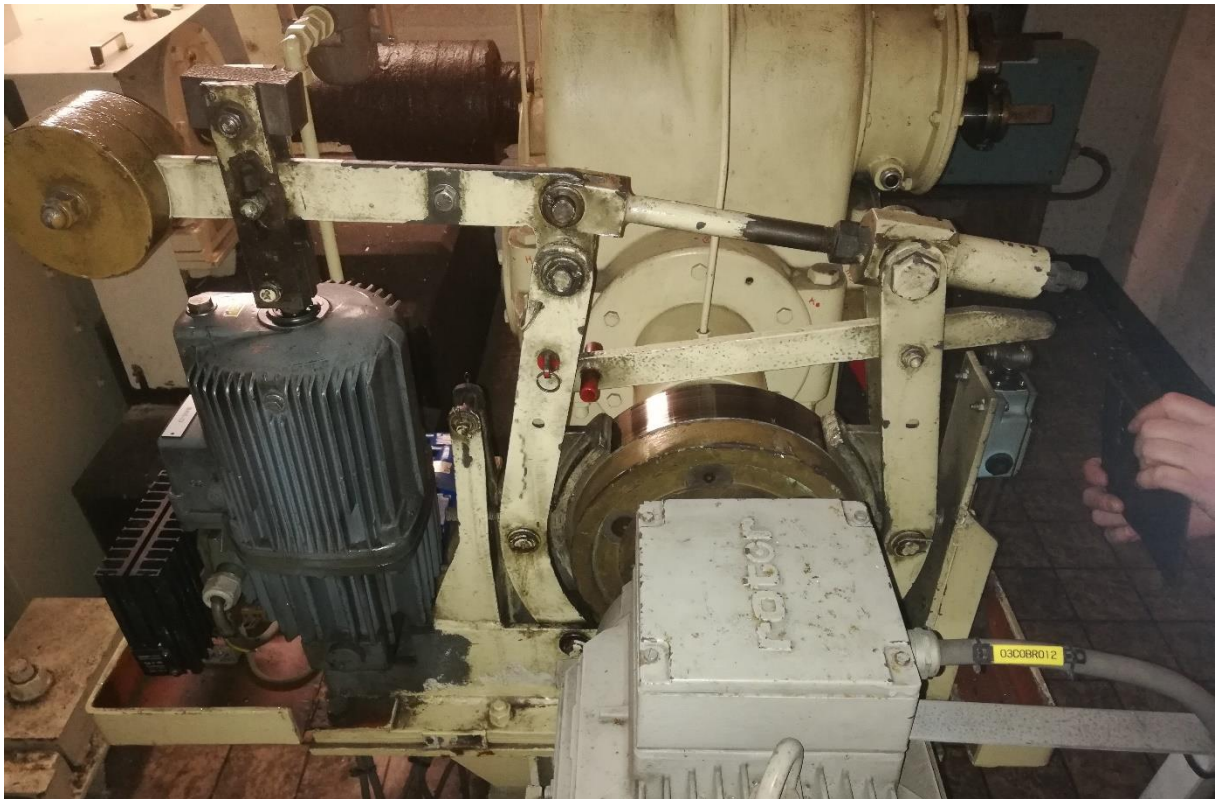
Hieronder zijn twee foto's te zien, de bovenste is van de reminstallatie en de onderste is de kap van de reminstallatie. De reminstallatie is een blokkenrem en bevat een thruster, remschoenen, remtrommel, hefboommechanisme en een rolschakelaar. De remtrommel functioneert tevens ook als een koppeling tussen de elektromotor en tandwielkast.

Figuur B3.3: Foto reminstallatie.

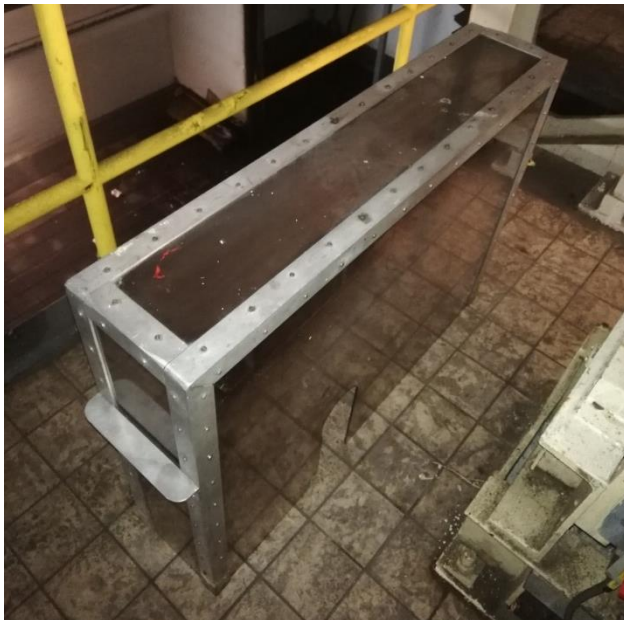
Figuur B3.4: Foto kap reminstallatie.

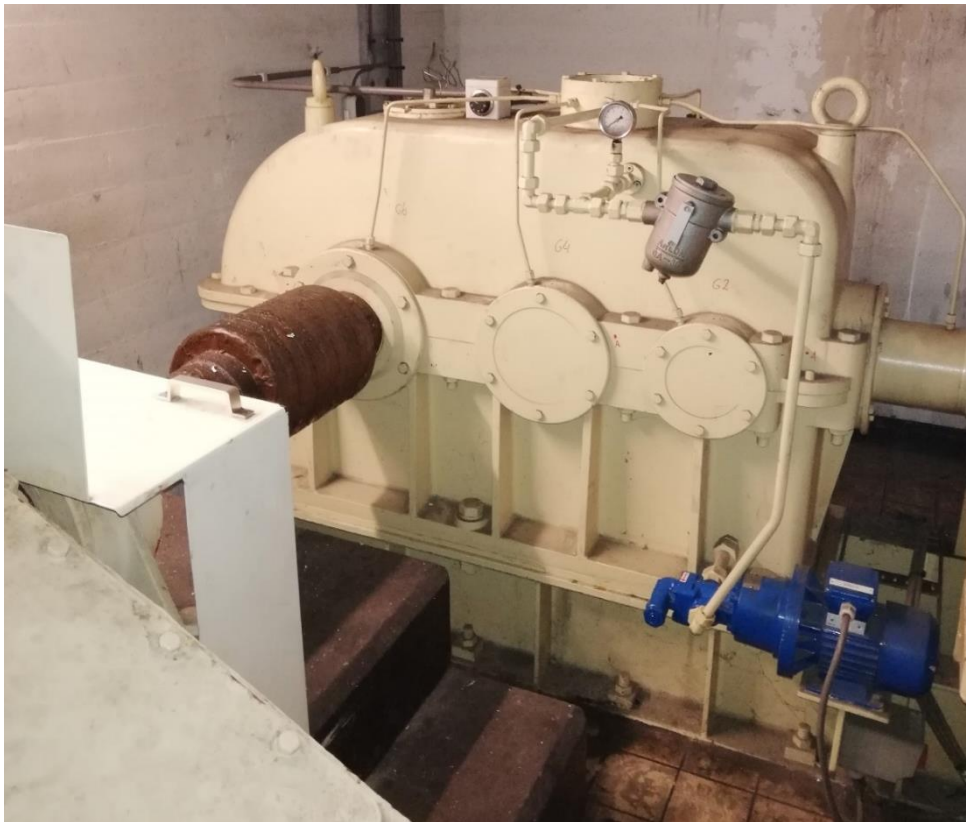
Hieronder is de tandwielkast te zien. Bij de tandwielkast horen ook de tandwielpomp, de oliefilter en de met glycerine gevulde manometer. Op de tweede afbeelding is de “achterkant” van de tandwielkast te zien, hier zit een spileindschakelaar aan vast om de stand van de laatste as te bepalen.

*Figuur B3.5: Foto tandwielkast.*

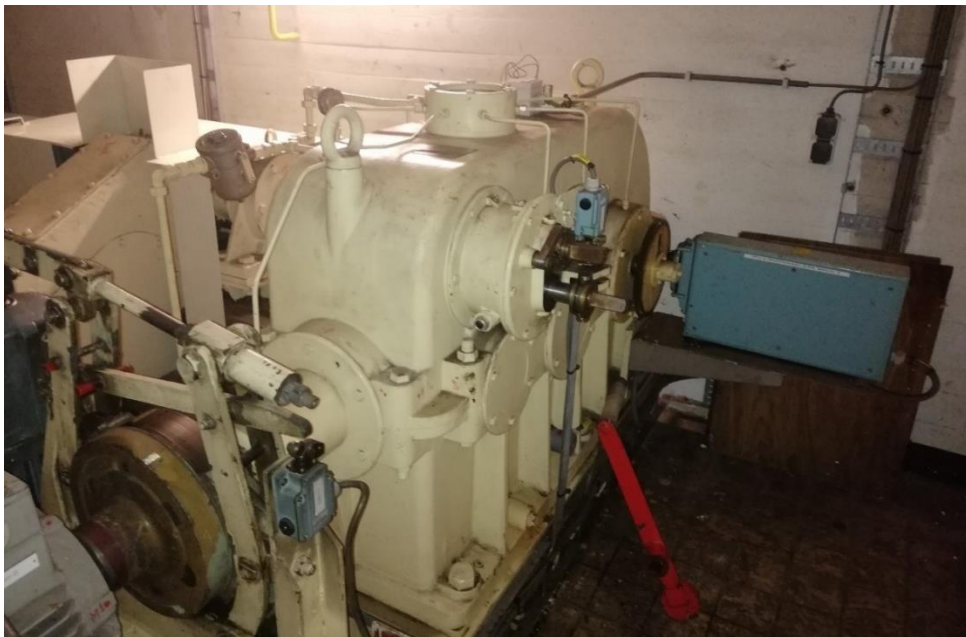
*Figuur B3.6: Foto achterkant tandwielkast met spileindschakelaar.*

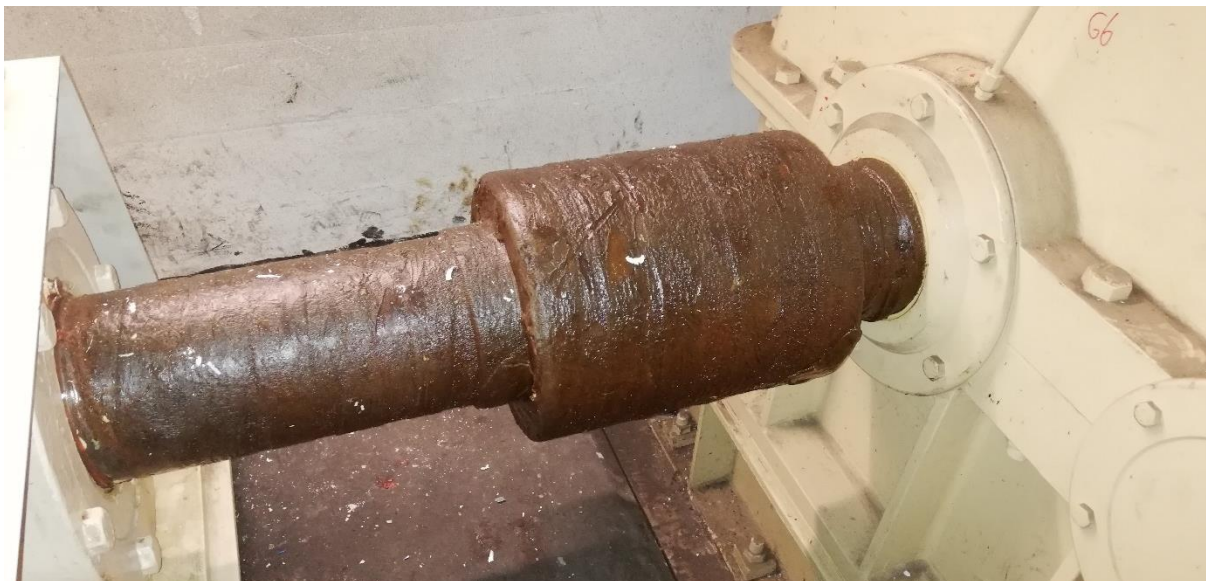
Op deze pagina zijn de OK koppeling en het rondsel te zien. De OK koppeling is te zien in de bovenste foto, hier is duidelijk te zien dat er densoband om de OK koppeling heen zit. Bij de foto van het rondsel zijn de twee steunlagers ook zichtbaar.

*Figuur B3.7: Foto OK koppeling.*

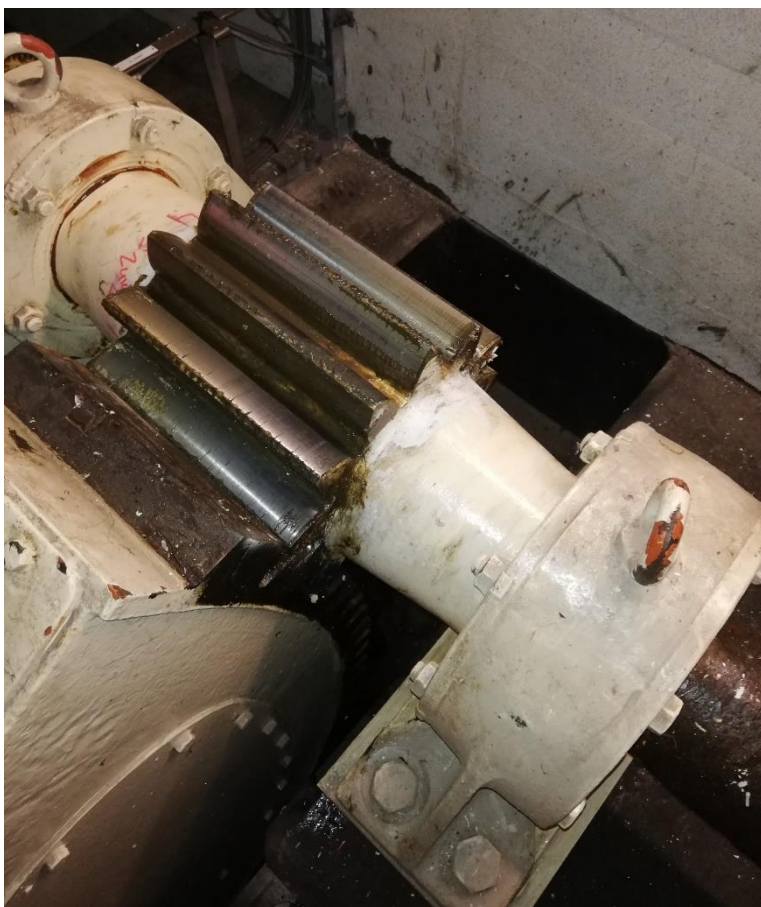
*Figuur B3.8: Foto rondsel met steunlagers.*

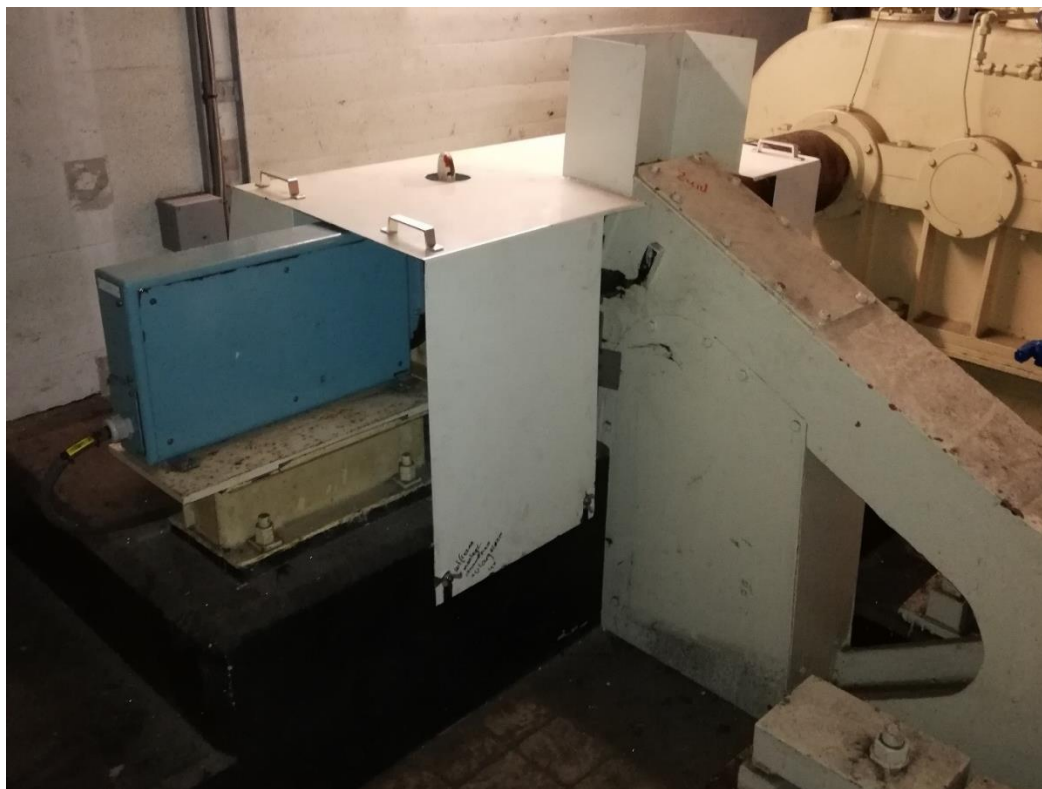
Op de foto's van deze pagina zijn de rondselkap en spileindschakelaar van het rondsel op de eerste afbeelding te zien en de panamawielschakelaars op de tweede afbeelding.

*Figuur B3.9: Foto rondselkap en spileindschakelaar.*

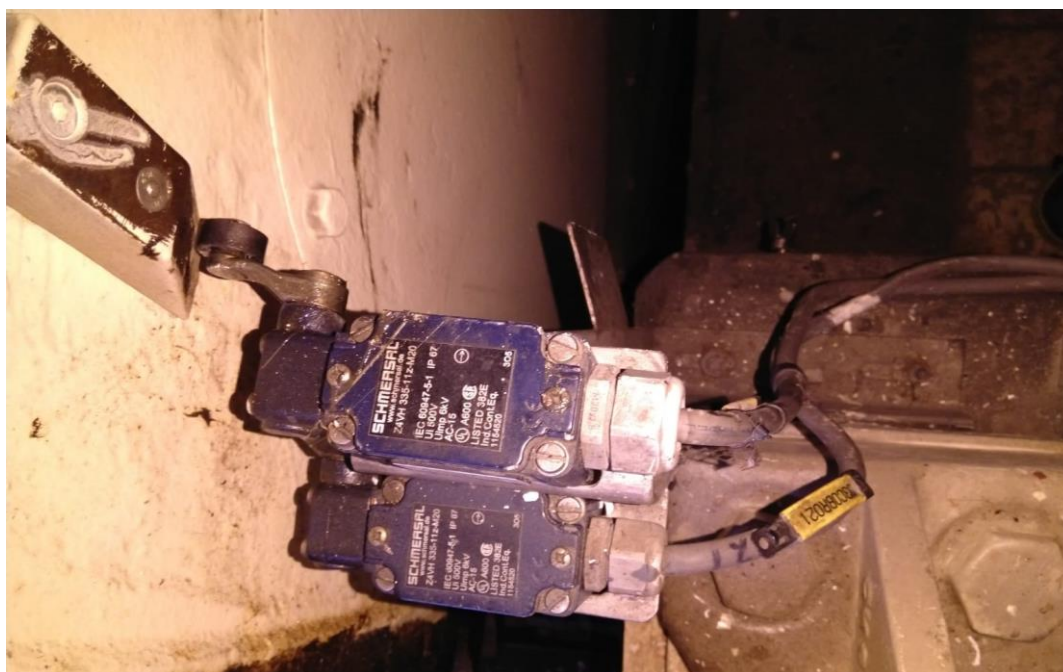
*Figuur B3.10: Foto panamawielschakelaars.*

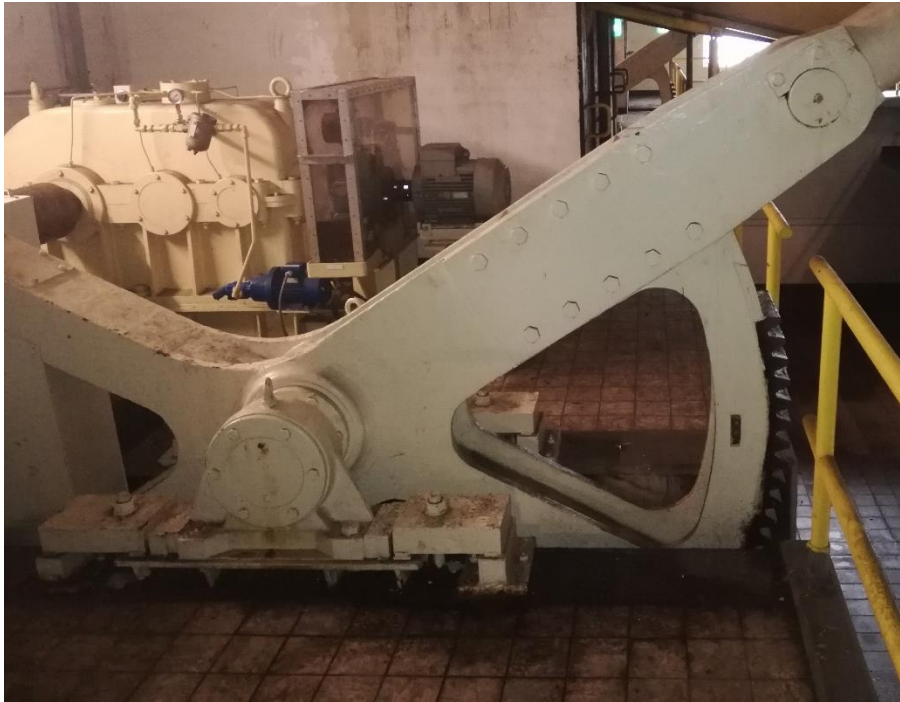
Op de eerste foto van deze pagina is het panamawiel met de steunlagers te zien, aan de andere kant van de foto zit uiteraard ook een steunlager. Op de tweede afbeelding is de trek- en duwstang te zien, deze zit met een draaipunt beneden vast aan het panamawiel en boven aan de ballastkist.

*Figuur B3.11: Foto panamawiel.*

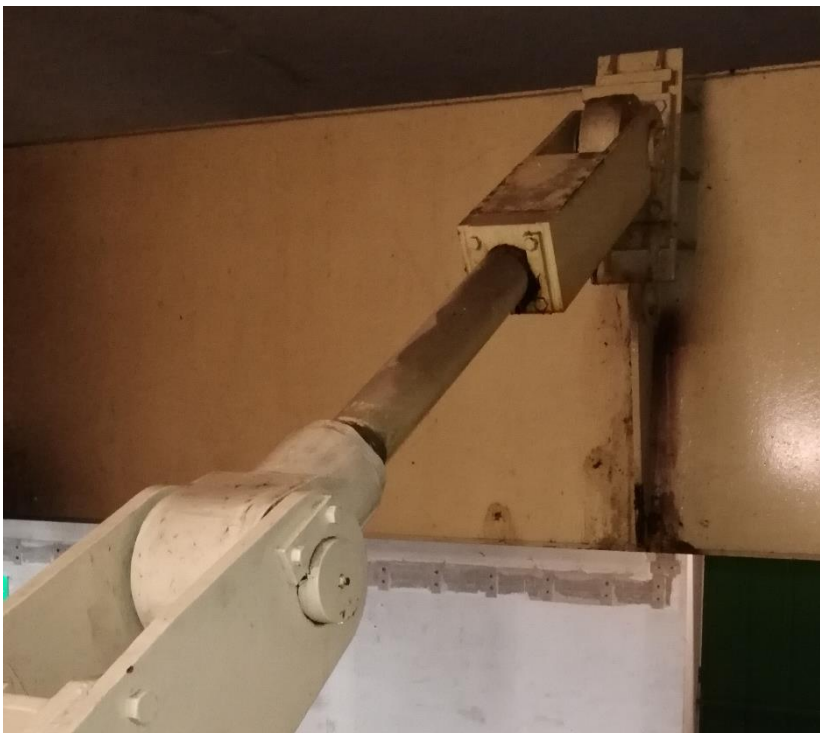
*Figuur B3.12: Foto trek- en duwstang.*

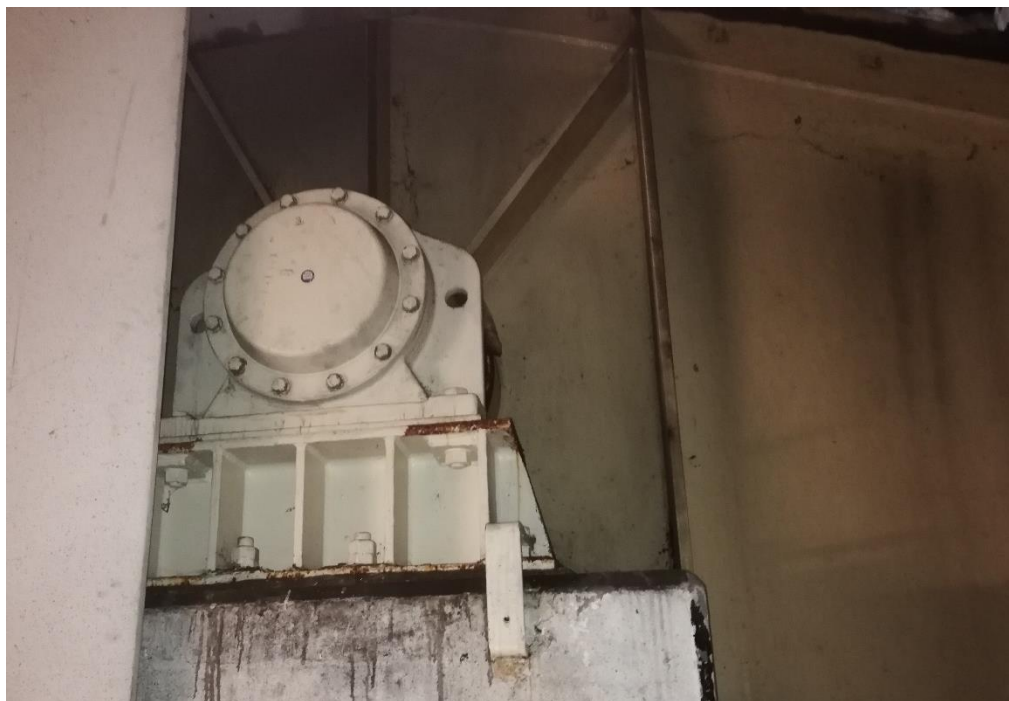
Op deze pagina is de laatste foto van het verslag te zien, dit is één van de acht hoofddraaipunten. Het zijn er vier per weghelft.

*Figuur B3.13: Foto hoofddraaipunt.*

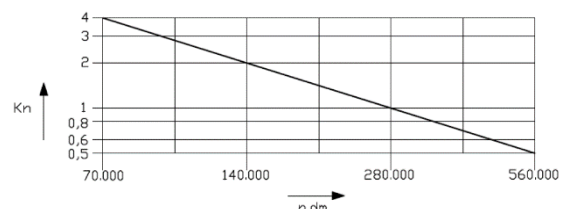
Aflezen in de grafiek, beide onder 70.000 en daarom is voor beide kogellagers  $K_n = 4$ .

Figuur B4.1:  $K_n$  waarde grafiek.

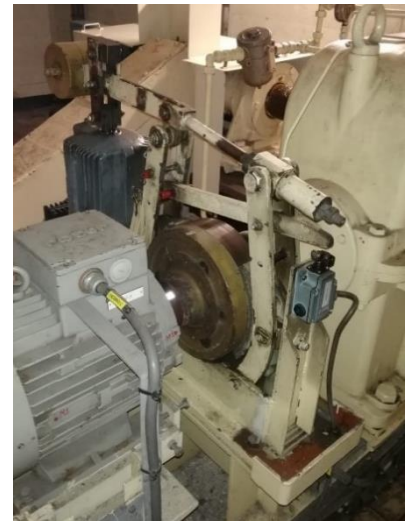
Bij deze reminstallatie is de remtrommel geïntegreerd met de (klauw)koppeling tussen de elektromotor en de tandwielkast. In de remtrommel zitten elastische elementen om te zorgen voor demping tijdens het gebruiken van de rem. Dit voorkomt schade op componenten in bijvoorbeeld de tandwielkast. Deze elastische elementen zijn gemaakt van het materiaal polyurethaan. Hieronder in figuur B5.1 is een foto van de reminstallatie te zien met een rolschakelaar links op de reminstallatie. Deze geeft een signaal door zodra de remschoenen van de remtrommel zijn, zodat de elektromotor kan draaien. (EFLEX, 2019)

Figuur B5.1: Foto reminstallatie.

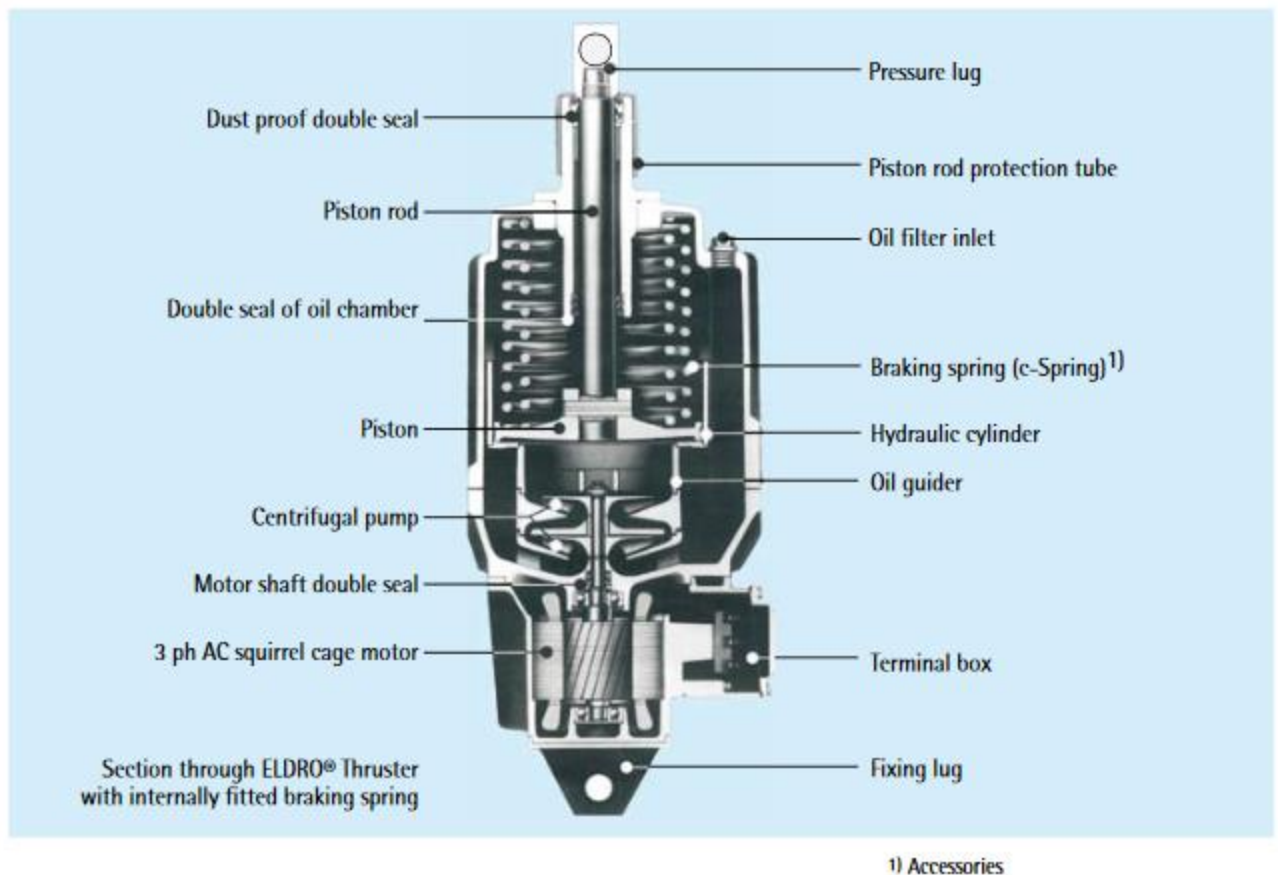
In figuur B5.2 is een overzicht te zien van de componenten waaruit de thruster bestaat. Het type weergegeven op de afbeelding is niet van dezelfde grootte als de Ed 50/6 thruster, maar de componenten zijn hierbij wel hetzelfde.

Figuur B5.2: Weergave thruster. Opgehaald van: <http://www.mgh.be/assets/pdf/MGH-EMG-Eldro-Catalogus.pdf>

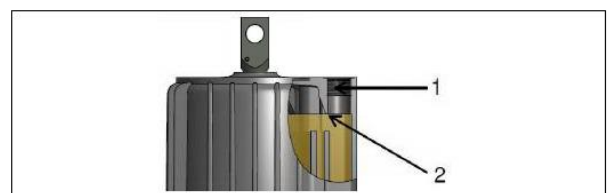
Indien er een revisie of uitgebreid onderhoud nodig is moet de thruster opnieuw gevuld worden. Bij het ter plaatse bijvullen moet de thruster in verticale positie worden gevuld tot aan de overloopschroef. Voor het ontluchten om cavitatie te voorkomen moet de thruster een aantal slagen maken. Cavitatie kan behoorlijke schade veroorzaken. Bovendien wordt de functie van de thruster beïnvloed als er lucht in het systeem zit, want lucht is samendrukbaar en olie niet. Controleer vervolgens het oliepeil opnieuw en vul eventueel bij. Draai ten slotte de laadaansluiting en de overloopschroef vast. In figuur B5.3 is een illustratie van het oliepeil te zien.

Figure 16: Fill level of operating liquid

- 1 Filler neck
- 2 Lower edge of filler neck (fill level for operating liquid)

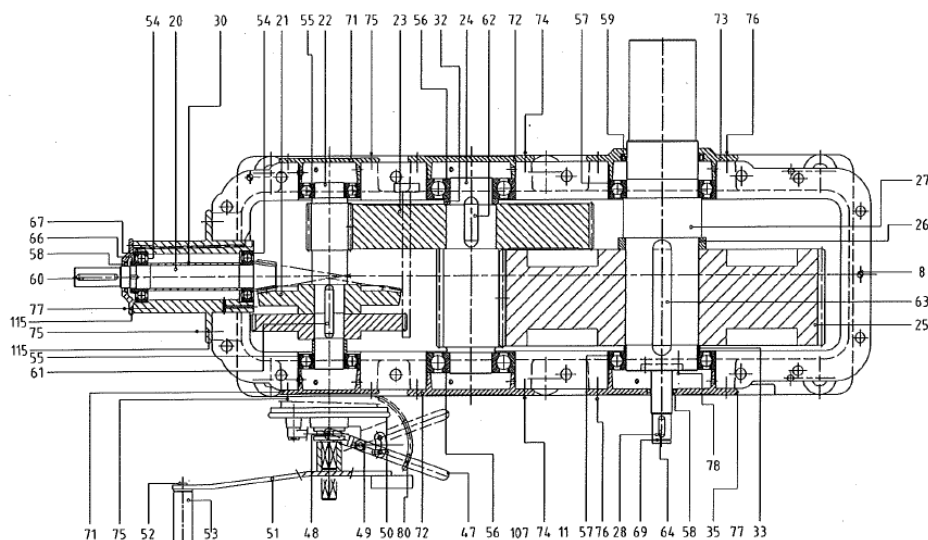
Een overzicht van de tandwielkast is weergegeven in figuur B6.1. Bij deze tandwielkast zitten de, vanaf de tekening bekeken, vastlagers onder en loslagers boven. Hierdoor kunnen lengteveranderingen ten gevolge van uitzetting of krimp worden opgevangen zonder dat hierdoor in axiale richting ongewenste krachten op de draaipunten ontstaan. (Rijkswaterstaat, 2002)

Figuur B6.1: Bovenaanzicht tandwielkast tekening. Werktekening: D1991

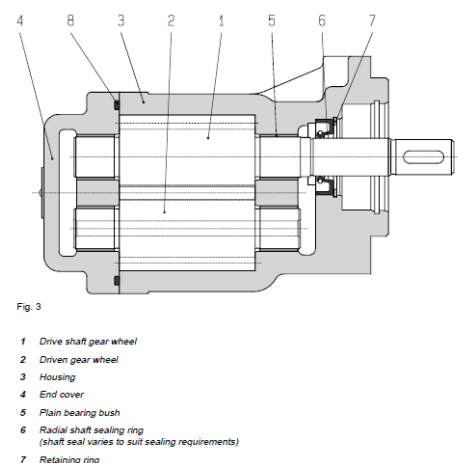
Een overzicht van de tandwielpompe is weergegeven in figuur B6.2.

Figuur B6.2: Tandwielpompe tekening. Bron: KRACHT. ( 2019).

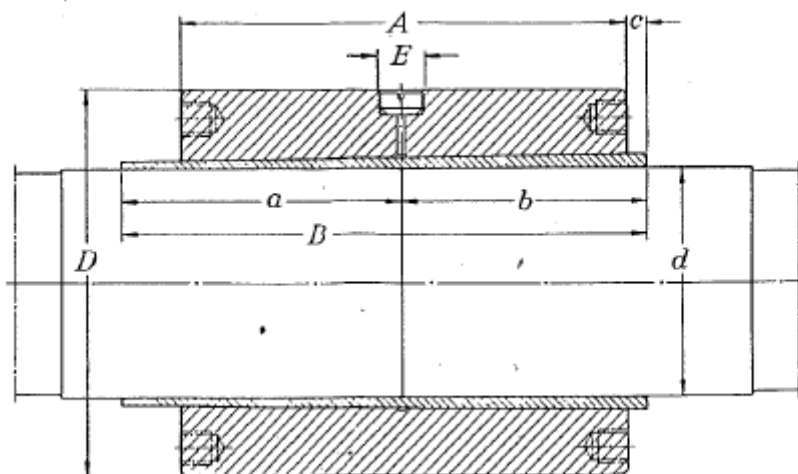
Figuur B7.1: Voorbeeld figuur van een OK koppeling. Bron: SKF. (z.d.).

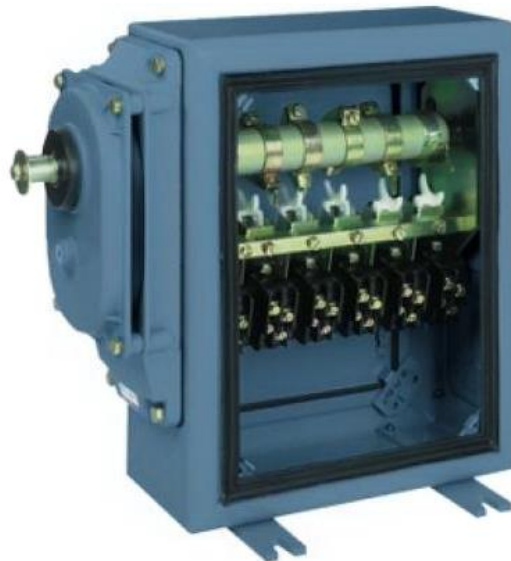
In de Coenbrug zijn er twee spileindschakelaars per brughelft. De functie van deze installatiedelen is het doorgeven van de actuele stand waarin de assen zich bevinden. De assen waar de spileindschakelaar op zit is de rondsel-as en de laatste as van de tandwielkast. Er zijn twee spileindschakelaars per aandrijflijn als veiligheidsregelmaat. Beiden geven een signaal door naar de besturingskast en indien deze signalen ongelijk zijn geeft het systeem een foutmelding. De spileindschakelaar geeft drie standen door aan het systeem: dicht, tussenstand en open. Alle spileindschakelaars in de Coenbrug komen uit het jaar 1998. Het type spileindschakelaar is XR2AB14K40. Dit type komt uit de jaren 60-tig en is nog beschikbaar voor vervanging in bestaande installaties. In de figuur B8.1 is de spileindschakelaar weergegeven.

*Figuur B8.1: Weergave spileindschakelaar.  
Bron: Telemecanique. (2017).*

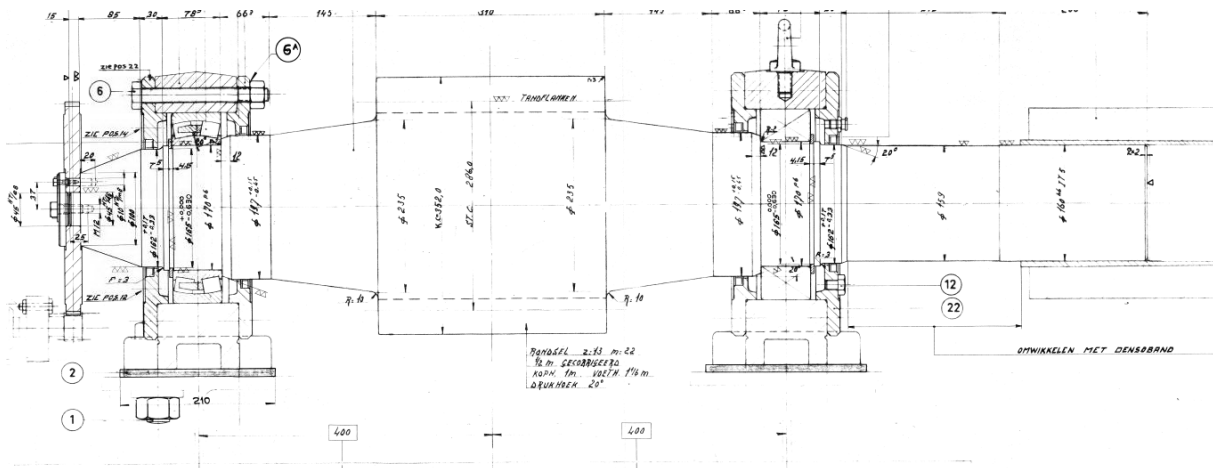
In figuur B9.1 is een tekening te zien van het rondsel en de steunlagers, de as aan de rechterkant zit in de oliedrukkoppeling om de overbrenging van de uitgaande tandwielkast-as naar het rondsel mogelijk te maken. Aan de linkerkant van het rondsel zit de spileindschakelaar. Ter bescherming zit er een kap over het rondsel. Een foto hiervan is te zien in figuur B9.2.

Figuur B9.1: Werktekening rondsel, rechts is de tandwielkastzijde. Werktekening: 7389/7

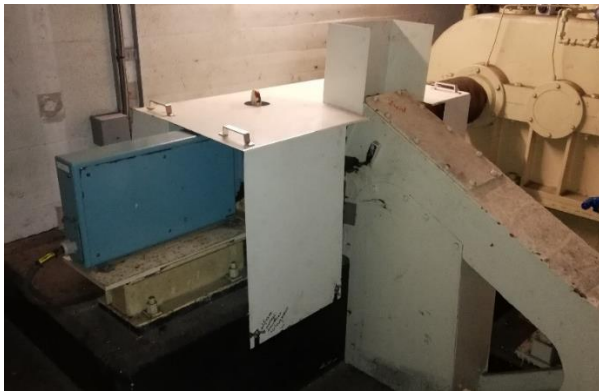
Figuur B9.2: Foto rondselkap.

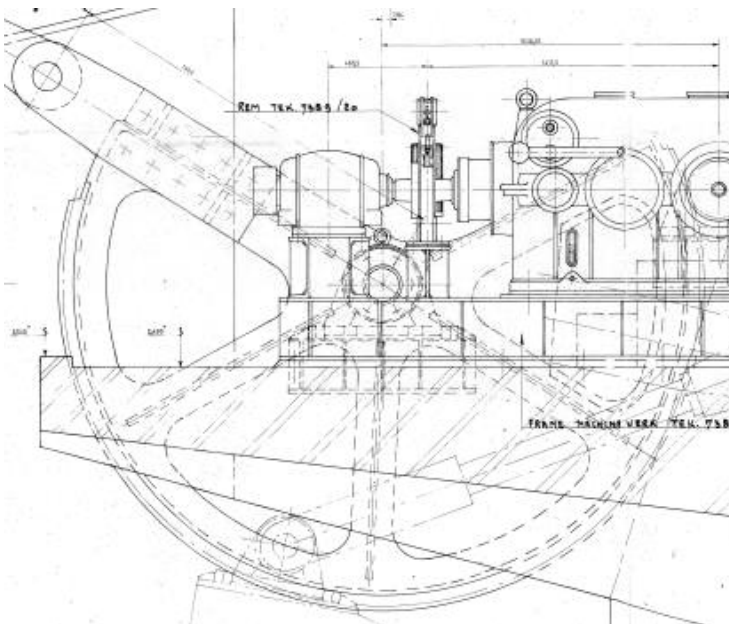
Het panamawiel beweegt door de overbrenging door de tandflanken van het rondsel op de tandflanken van het panamawiel. De draaibeweging wordt ondersteund door de steunlagers. Aan het panamawiel zit de trek- en duwstang die ervoor zorgt dat het evenwichtselement gecontroleerd beweegt. De vorm van het panamawiel zorgt voor een sinus-vormige beweging. Hierdoor begint de brugdraai langzaam, vervolgens versnelt het en aan het einde vermindert het weer in snelheid. In de afbeelding van figuur B3.10 zijn twee schakelaars te zien; deze zitten hier in verband met de veiligheid indien het panamawiel doordraait. De schakelaars zijn van het merk Schmersal en hebben een verwachte levensduur van 20 jaar (Schmersal, 2016). In figuur B9.3 is een werktekening te zien van het panamawiel.

Figuur B9.3: Werktekening panamawiel. Werktekening: 7389/2

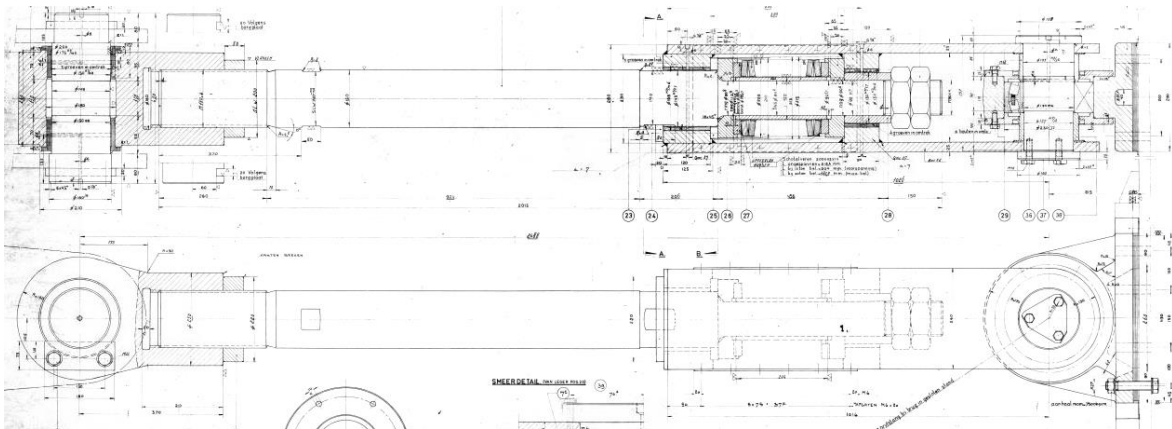
Figuur B10.1: Werktekening trek- en duwstang. Werktekening: 7389/3

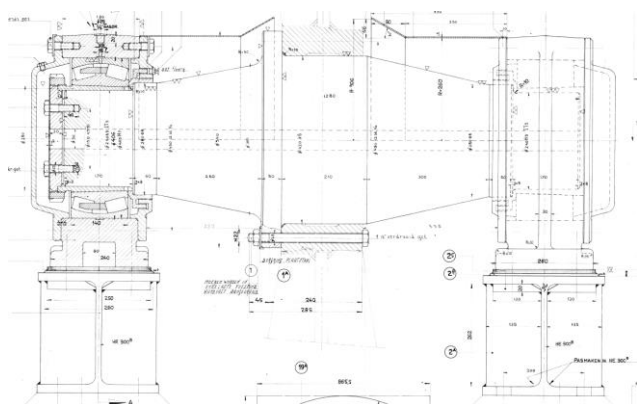
Figuur B11.1: Werktekening hoofddraaipunt. Werktekening: 7389/6

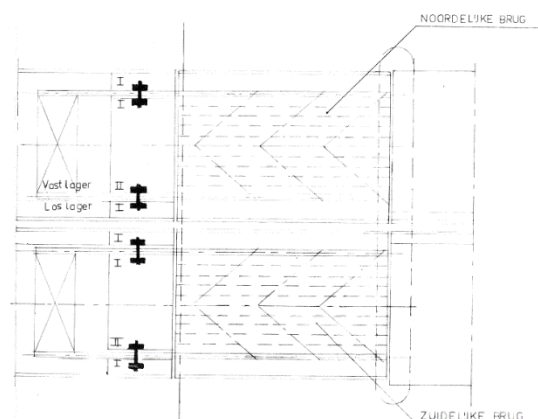
Figuur B11.2: Overzicht plaatsing hoofddraaipunten. Werktekening: 7389/6
