# Afstudeeronderzoek

## Pipingpreventiemaatregelen op de proef

*Welke resultaten worden verwacht van de preventiemaatregelen om het  
dijkfaalmechanisme piping te voorkomen tijdens "Sensorvalidatietest" veldproeven  
uitgevoerd door Deltares in 2012?*

Hogeschool van Hall-Larenstein  
Land en Watermanagement  
Grond- Weg- en Waterbouw  
Afstudeer scriptie  
Jaar 4

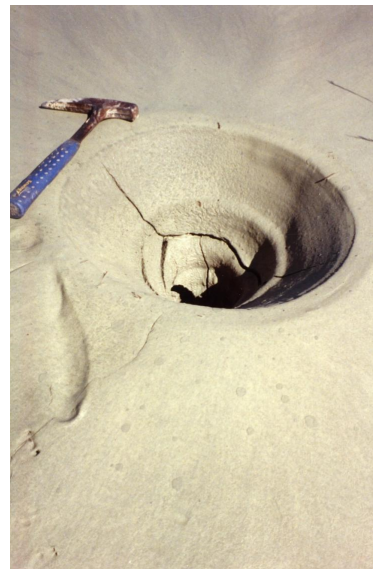
*Afbeelding 1:  
zandmeevoerende wel.*

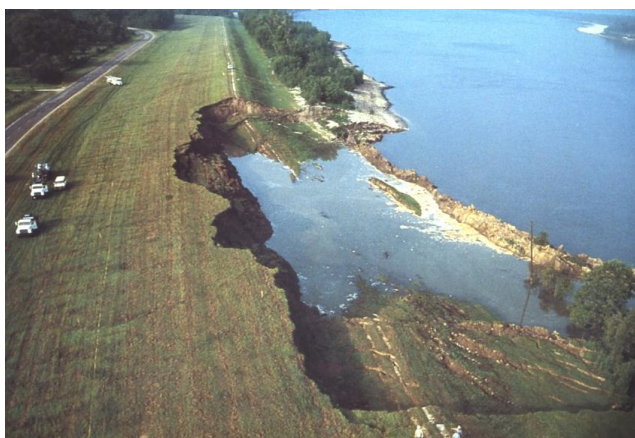
*Afbeelding 2: verzakking van de kruin, macro-instabiliteit en afschuiving van de dijk.*

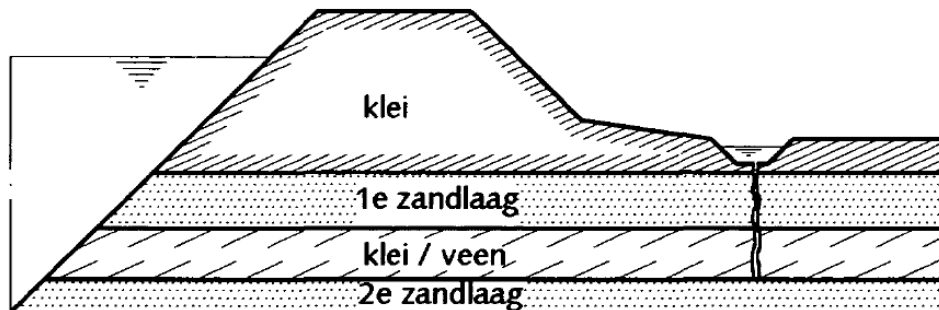
Afbeelding 5: initiatie van piping. [bron 12]

Een andere typische bodemopbouw waarbij piping mogelijk een rol speelt is (zie afbeelding 5), wanneer twee zandlagen aanwezig zijn die beide rechtstreeks in verbinding staan met het buitenwater. Hierbij kan vanuit beide lagen een opbarstkanaal ontstaan aan de binnenzijde van de dijk. Een denkbare situatie is dat de bovenste zandlaag door beperkte

dikte of doordat deze uit relatief grof materiaal bestaat, niet erosiegevoelig is, maar de onderste laag wel. Wanneer de bovenste zandlaag door aanwezigheid van silt- of kleibijmenging enigszins cohesief is kan echter toch niet uitgesloten worden dat toch een doorgaand opbarstkanaal (pipe) ontstaat tot het maaiveld.” [bron 12]

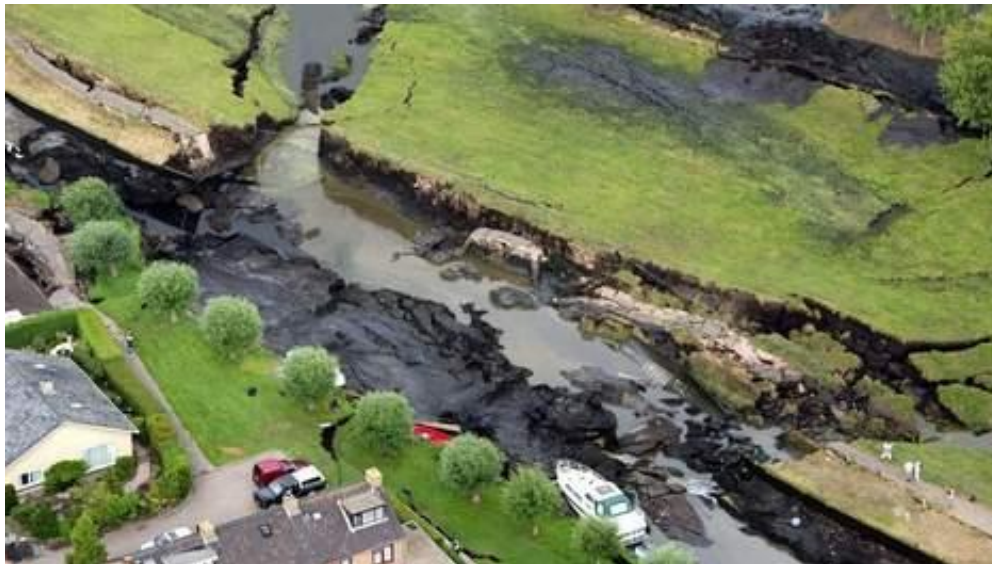
*Afbeelding 7: dijkdoorbraak bij Wilnis.*

Tijdens hoogwater komt het meestal voor dat dijken tekenen vertonen van falen. Soms komt het zelfs voor, dat een dijk bezwijkt. De dijkdoorbraak in Wilnis (zie afbeelding 7), waar een keten van gebeurtenissen plaatsvond toont aan, dat dijken niet altijd bij hoog water hoeven te bezwijken. Tijdens een droge periode is in deze dijk de freatische lijn gedaald en het veen gaan krimpen (verdrogen) waardoor de dijk in zijn geheel lichter is geworden. Hierdoor is vervorming van de dijk opgetreden. Dit heeft uiteindelijk geleidt tot het ontstaan van een kortsluiting tussen de waterdruk in het zand en de boezem, nabij de beschoeiing wat uiteindelijk heeft geleid tot het afschuiven en wegdrijven van de dijk.

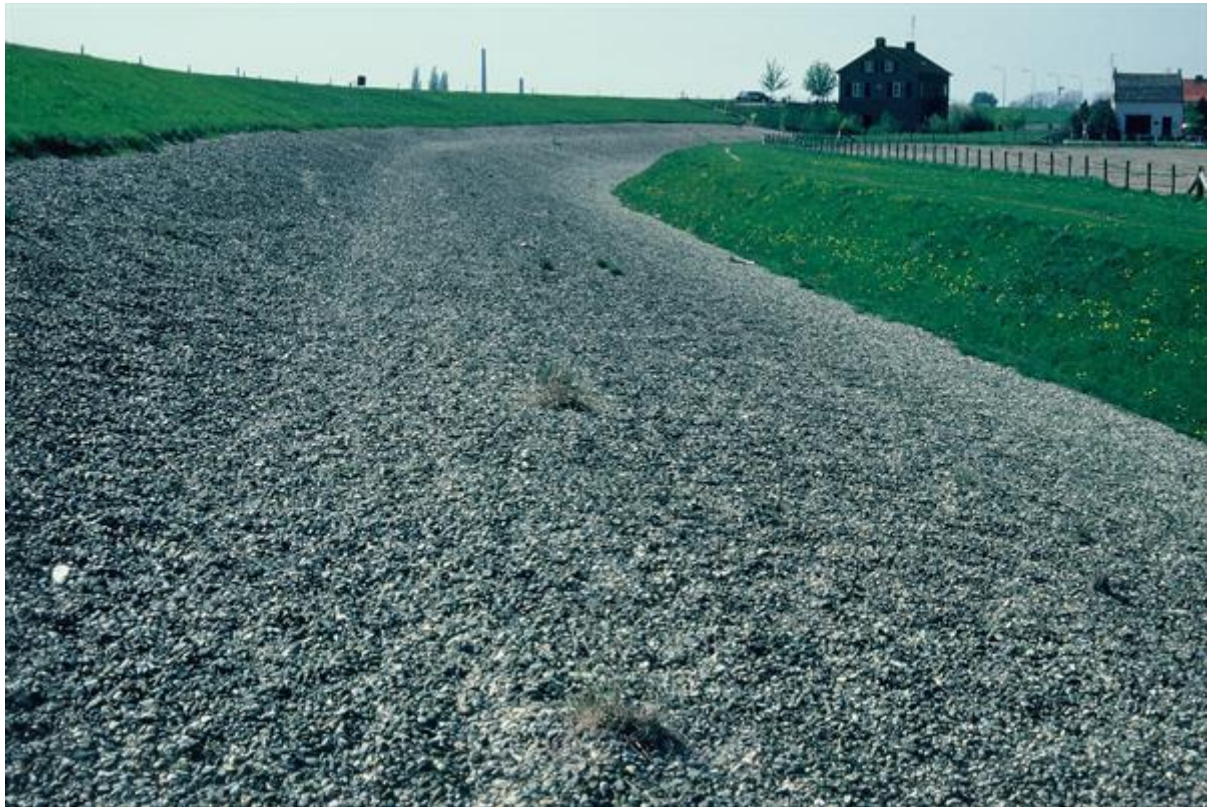
Afbeelding 8: grindkoffer[bron: 13].

aan te brengen, omdat dit het probleem direct oplost en een bewezen maatregel is. Als dat niet mogelijk is, dan zal er gekozen worden voor het aanbrengen van een maatregel in de bodem, zoals een verticaal geotextiel, damwand of mixed in place wand onder de teen van de dijk. Ook wordt geprobeerd grote wellen te stoppen, door het aanbrengen van horizontale geotextielen. Daarnaast zijn in het verleden grindkoffers toegepast om piping te voorkomen (zie afbeelding 8).

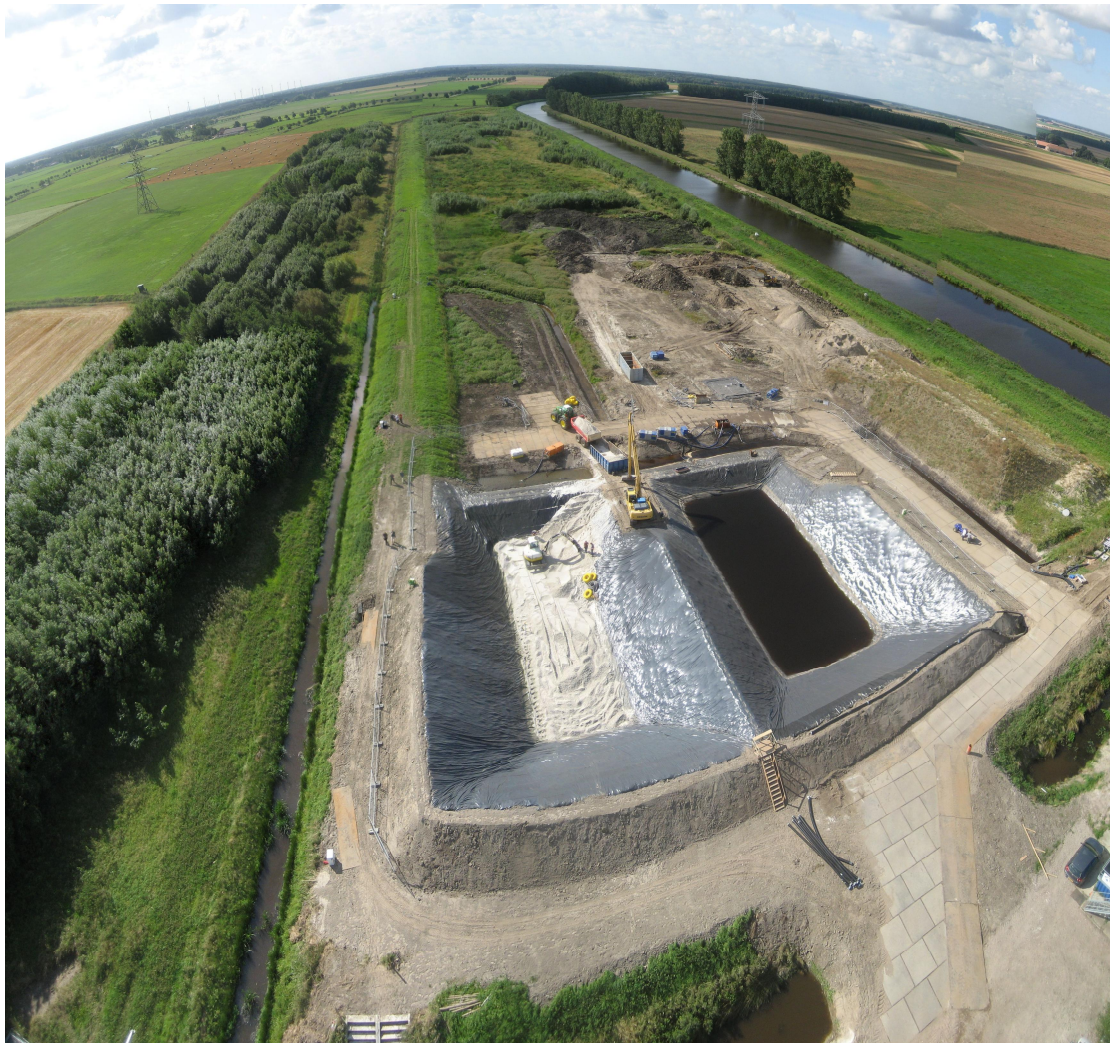
Afbeelding 9: testlocatie IJkdijk Booneschans.

De Sensorvalidatietest zal gehouden worden op de testlocatie van de stichting IJkdijk in Booneschans (zie afbeelding 9). Op de testlocatie zijn twee grote reservoirs aanwezig waar een dijk in gerealiseerd kan worden, op een pipinggevoelige ondergrond. In 2009 zijn deze ook gebruikt bij pipingproeven. Daarnaast zal er nog een zanddijk gebouwd worden op de zachte ondergrond die op het testterrein aanwezig is van klei en veen. Deze dijk is ongeschikt voor pipingproeven. De mogelijke bezwijkingsmechanismes voor deze dijk zijn macro- of microinstabiliteit.

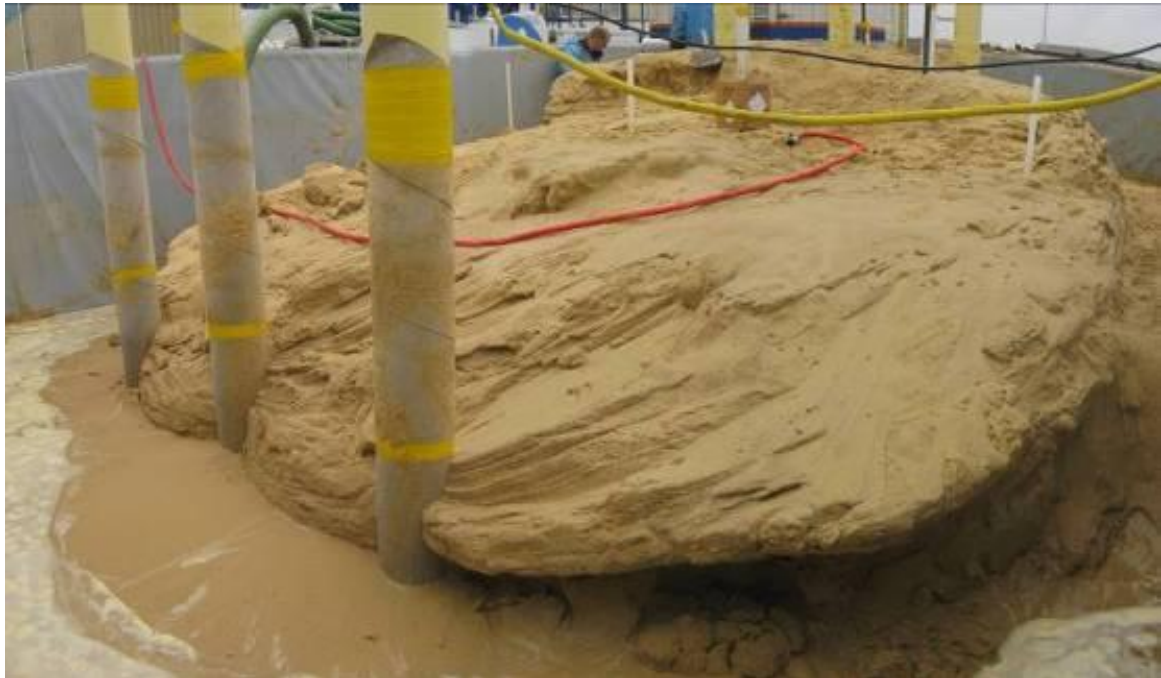
*Afbeelding 11: BioGrout.*

BioGrout is een preventiemaatregel waarbij doormiddel van injectie in de bodem in-situ versterking van ongeconsolideerde zandgronden kan worden gerealiseerd. Dit kan aangelegd worden onder bestaande dijken. Het biologisch verstevigen van grond heeft als resultaat, dat los zand en grind verstevigd worden tot zandsteen. Door middel van kalkneerslag, geïnduceerd door bacteriën, worden zandkorrels aan elkaar gekit, waardoor de sterkte en stijfheid van het zand toenemen. Het grote voordeel van deze maatregel is dat de doorlatendheid van de bodem door deze preventiemaatregel niet wordt beïnvloed (zie afbeelding 11). Het nadeel is, dat onder invloed van zuur de kalk oplost en je preventiemaatregel verdwijnt. Ook is niet exact te bepalen, waar het BioGrout na injectie aanwezig zal zijn. Door het verkitten van de gronddeeltjes kunnen deze niet meer verplaatsen. Dit zorgt ervoor, dat een doorgaande pipe niet meer mogelijk is. [bron: 9 en 13]

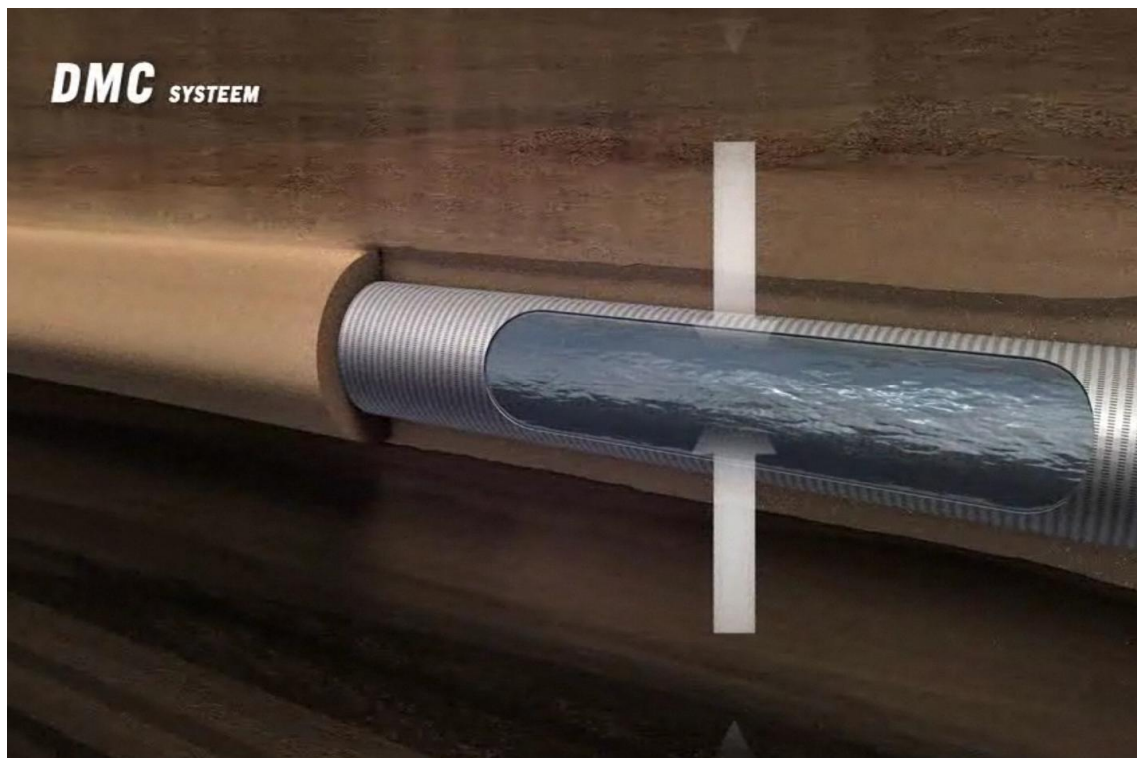
Afbeelding 12: DMC.

Het dijk monitoring en conditionering systeem DMC (zie afbeelding 12) is een preventiemaatregel waarbij doormiddel van een drain met daarin glasvezelsensoren, in segmenten van 150 meter de conditie van de dijk wordt gecontroleerd. Doormiddel van horizontaal geboorde drainagebuizen wordt dit systeem in bestaande dijken aangebracht. Dit heeft verder geen invloed op de rest van de dijk. Het systeem kijkt naar de waterspanning en de temperatuur van het dijklichaam. Wanneer de waterspanning in de dijk toeneemt, bij hoge waterstanden zal het overtollige water worden onttrokken uit de dijk. Hierdoor wordt voorkomen dat er piping ontstaat, omdat geen zandmeevoerende wellen kunnen ontstaan. Dit systeem kan ook water injecteren in de dijk wanneer een dijk dreigt uit te drogen [bron: 16].

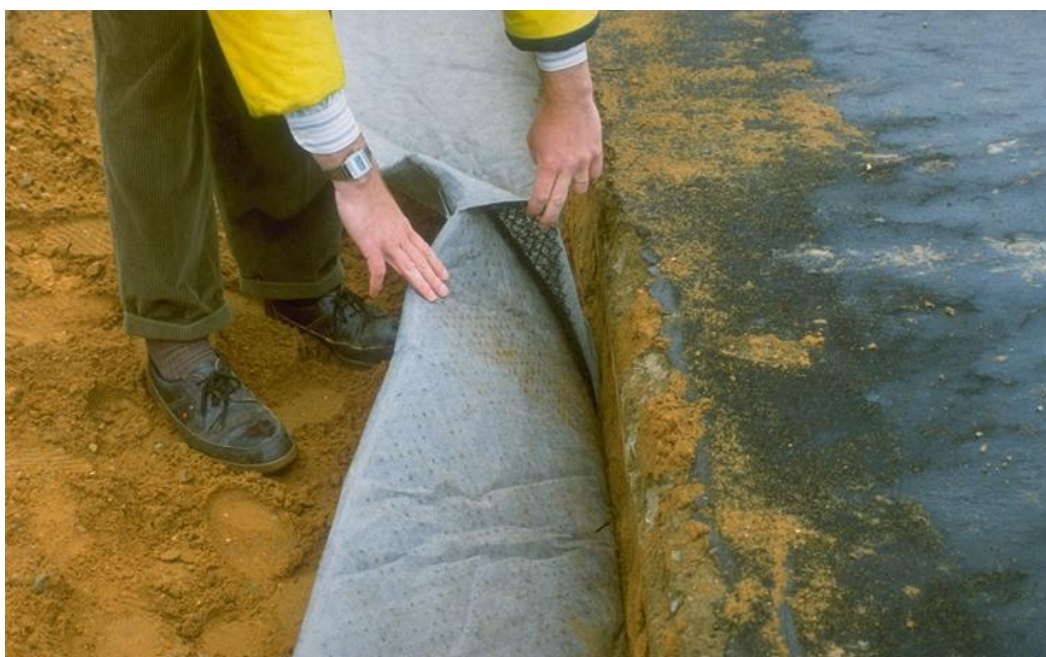
Afbeelding 13: geotextiel.

Een verticaal scherm wordt in de bodem geïnstalleerd als preventiemaatregel waarbij doormiddel van een geotextiel (zie afbeelding 13) een filter wordt gecreëerd, dat water laat passeren, maar de zanddeeltjes vasthoudt. Door een kettinggraver wordt dit systeem geïnstalleerd. Deze maatregel wordt gerealiseerd onder de binnentoe van de dijk. Het voordeel van dit systeem is dat het eenvoudig en goedkoop kan worden geïnstalleerd en vervangen. Ook kan dit op exacte locaties worden geplaatst. Wel is het mogelijk, dat na verloop van tijd het geotextiel verstopt raakt, waardoor de doorlatendheid vermindert en het systeem als keerwand gaat functioneren. Dit heeft als gevolg, dat er een lagere stijghoogte kan worden gekeerd en dat in plaats van piping Heave op zal treden [bron: 2].

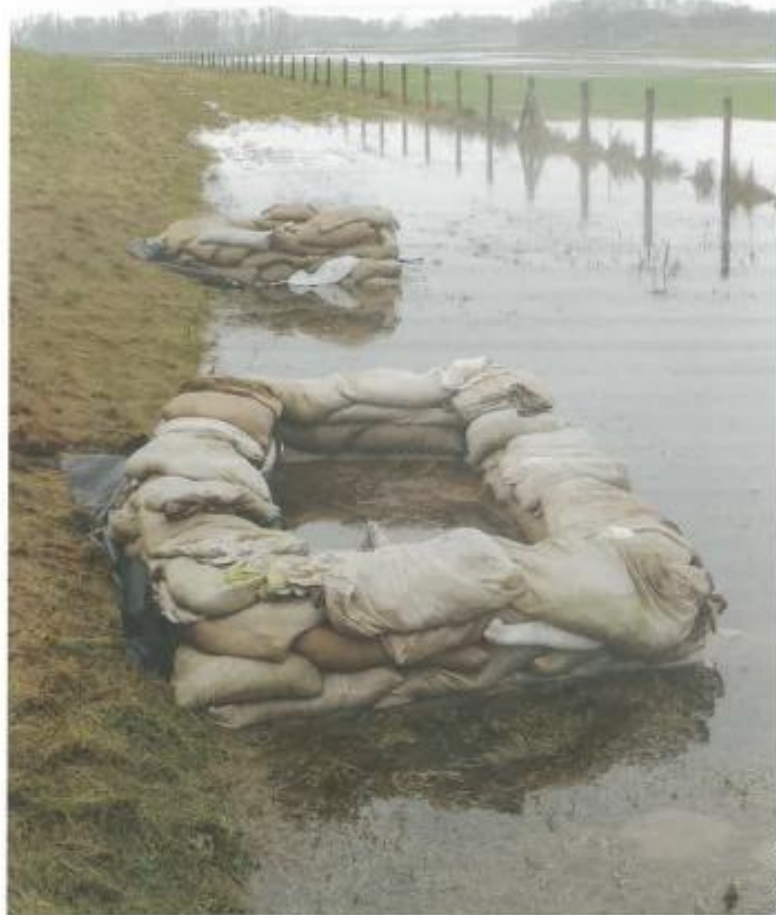
Zandmeevoerende wellen tijdens de hoogwatergolf van januari 2011.
