# Schoon en veilig zwemwater Bergumermeer

Verbetering van zwemwaterlocaties  
in het Bergumermeer

Verbetering van zwemlocaties in het Bergumermeer

Datum: 31 augustus 2016

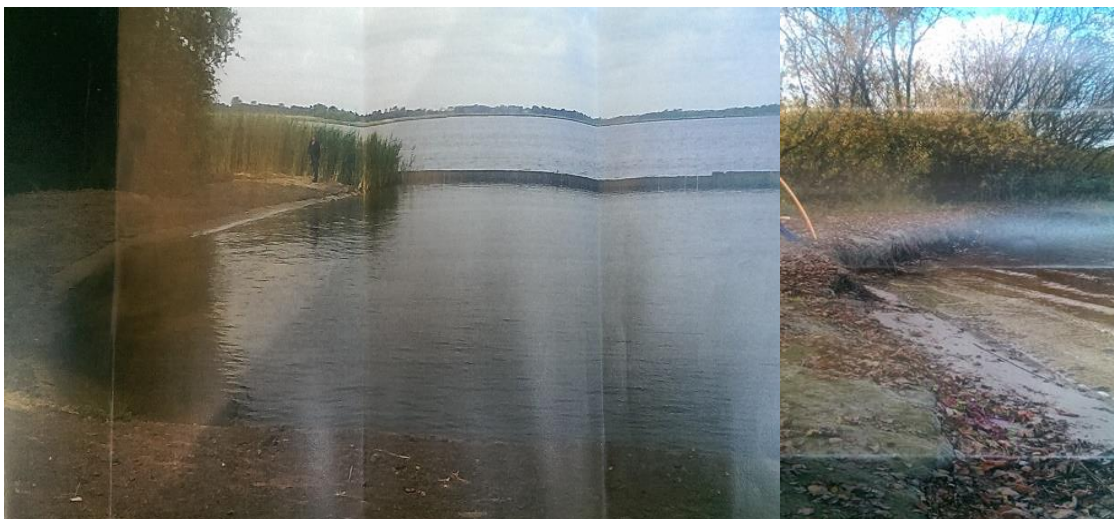
Afbeelding 1 Eastermar na onderhoud(links), Eastermar na winterseizoen(rechts)

Bij de locatie Eastermar is het probleem van afkalving van het strand in een eerder stadium aangepakt door het slaan van palenrijen, zodat het strand beschermd was tegen golfslag. Het probleem dat in de zomer volgde, was dat de waterkwaliteit slecht werd doordat er te weinig doorstroming plaats vond. Om de doorstroming te bevorderen is vervolgens een van de palenrijen verwijderd, waardoor de waterkwaliteit aanvaardbaar was. Door het ontbreken van een van de palenrijen was er echter wederom sprake van strandafslag door golfslag in voornamelijk het winterseizoen, (afbeelding 1). Hiervoor moet een geschikte oplossing ontworpen worden, die in het winterseizoen de strandafslag tegengaat en in het zomerseizoen voor een doorstroming zorgt waardoor de waterkwaliteit niet verslechtert.

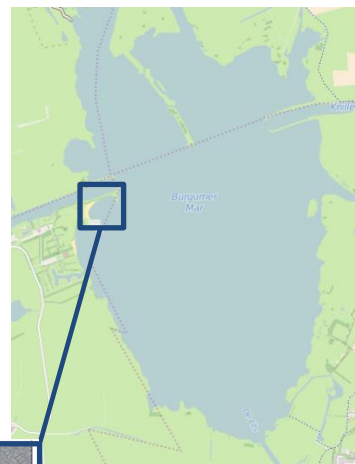
Afbeelding 8 Meetpunten

De meetpunten uit afbeelding 8 zijn verkregen door raaien, een peilmethode. Dit betekent dat om de 250 meter een strook wordt opgemeten. Voor de bodem midden in het meer is dit een redelijk nauwkeurige manier, omdat daar minder verschillen in dieptes zijn. Voor de zwemlocatie is de nauwkeurigheid niet goed, omdat het schip waarmee de metingen worden verricht maar bij een klein deel van de locatie is geweest en niet bij de wal kan komen (afbeelding 8). Daarom zijn deze dieptes handmatig aangepast aan de hand van de dieptes uit het zwemwaterprofiel van Klein Zwitserland (afbeelding 9).

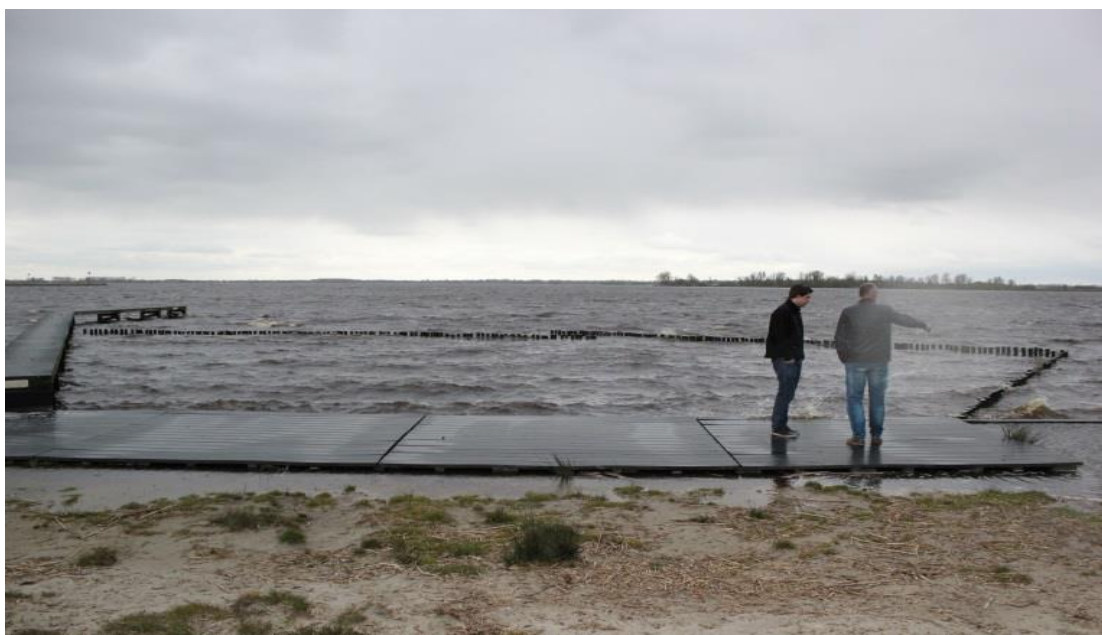
Afbeelding 16 Ongunstige ligging Blauwhoek

Het strand Blauwhoek is sinds 2013 een officiële zwemwaterlocatie, die sindsdien tijdens het zwemseizoen met regelmaat gecontroleerd wordt op de waterkwaliteit. De omgeving van Blauwhoek bestaat uit grasland waar extensieve veeteelt plaatsvindt. Ten noorden van Blauwhoek ligt een rietland met als functie vogelbroedgebied. De ligging van het strand ligt zeer ongunstig ten opzichte van de overheersende windrichting, afbeelding 16. Door de overheersende zuidwesten- of westenwind drijft de verontreiniging door de windgolven richting Blauwhoek. Hierdoor kan er ophoping ontstaan van fecale bacteriën, waardoor de waterkwaliteit achteruit gaat. Dit hoeft niet het geval te zijn, omdat het Prinses Margrietkanaal een grote trek veroorzaakt waardoor de verontreiniging niet bij Blauwhoek belandt. Blauwhoek valt onder de kwaliteitsklasse 'Uitstekend'. Voor het volledige zwemwaterprofiel zie bijlage 3. (Wetterskip Fryslân, 2015)

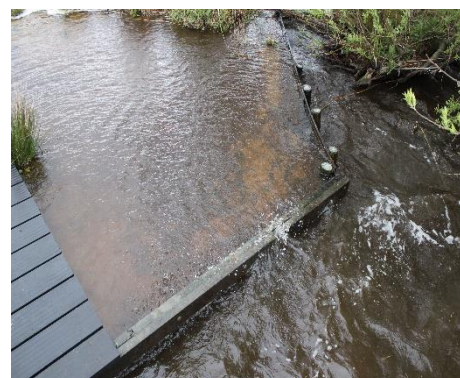
Afbeelding 17 Damwand en vlander, Blauwhoek

Bij de zwemlocatie Blauwhoek zijn op het moment geen knelpunten, integendeel, de waterkwaliteit is zelfs uitstekend bij het strand. Hier zal dan ook geen maatregel voor uitgewerkt. Bij het strand zijn al wel eerdere maatregelen getroffen, vlanders met damwanden zijn aangebracht om strandafslag tegen te gaan (afbeelding 17). Met Sobek onderzocht worden waarom er geen vervuilingen zijn aangetroffen bij de zwemwaterlocatie.

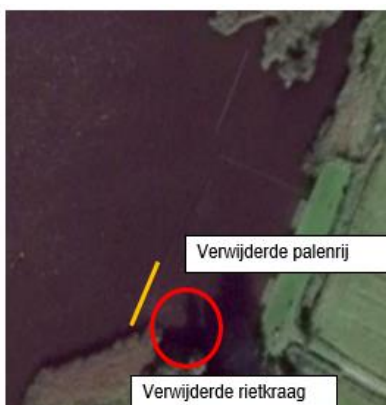
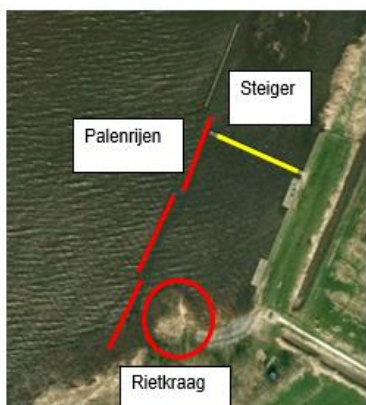
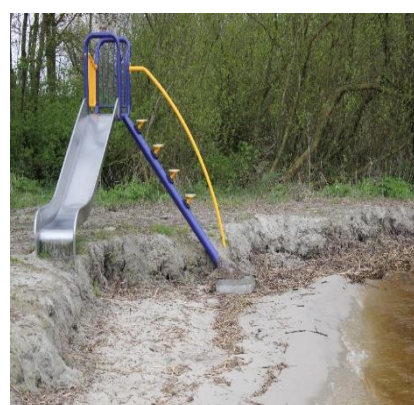
Afbeelding 20 Eastermar Links: oude situatie, midden: huidige situatie, rechts: strandafslag

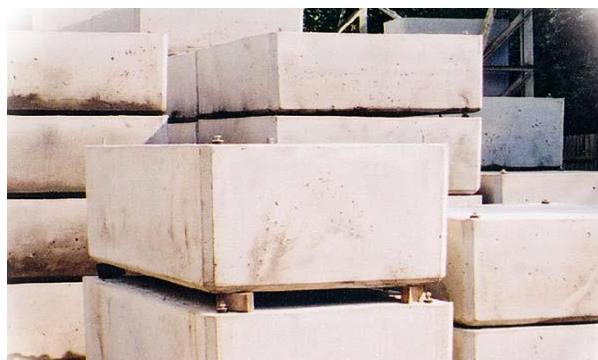
Afbeelding 21 Betonnen drijvers, Foto: Infra Trading B.V.

Dus op 0.94 is de straal van de baan van de waterdeeltjes gehalveerd. De drijvers zijn 0.68 meter hoog en liggen voor de helft onder water. Bij dit alternatief wordt minder dan de helft tegengehouden, dit is een nadeel ten opzichte van de strandafslag, maar een voordeel voor de doorstroming.

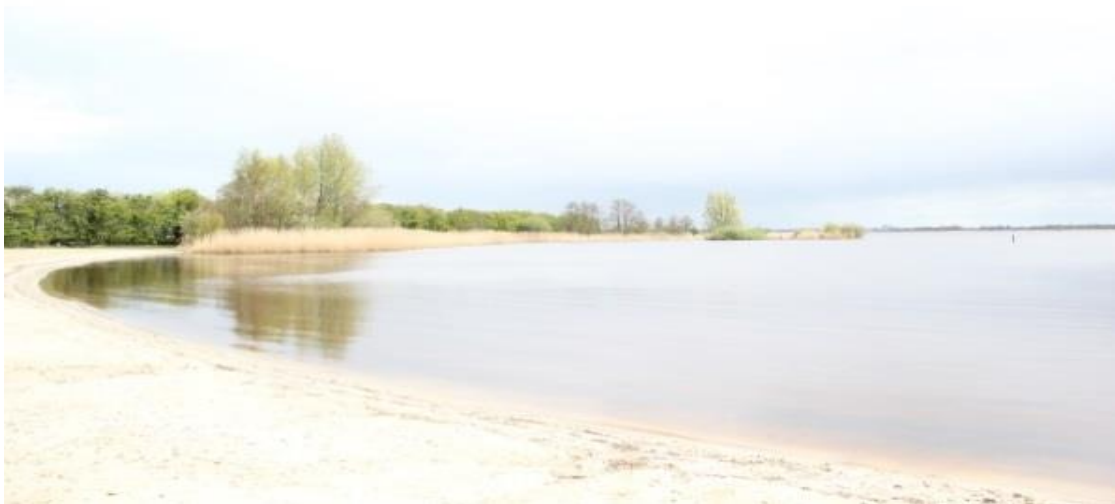
Afbeelding 26 Strand Klein Zwitserland

Zwemlocatie Klein Zwitserland is sinds de jaren '60 een zwemwater en ligt aan de westkant van het Bergumermeer. Aan de noordkant van het strand stroomt het Prinses Margrietkanaal het meer binnen. Verder bestaat de omgeving uit een vakantiepark met camping. De ligging van Klein Zwitserland ligt gunstig ten opzichte van de overheersende windrichting. Het strand ligt in een luwte door de strekdam van het Prinses Margrietkanaal, (afbeelding 26). Een mogelijk gevolg hiervan is dat er weinig doorstroming bij het strand plaats vindt, waardoor het water niet wordt 'ververst' en de locatie in de kwaliteitsklasse 'slecht' valt. Het strand is gesitueerd naast een recreatiepark van waaruit veel activiteiten georganiseerd wordt. Deze activiteiten worden gehouden op het strand en vanuit de jachthaven ten zuiden van de zwemlocatie. Voor het volledige zwemwaterprofiel zie bijlage 3. (Wetterskip Fryslân, 2015)

Klein Zwitserland alleen kampt alleen met de slechte waterkwaliteit. Een knelpunt bij Klein Zwitserland is onder andere dat de locatie in een luwte ligt door de strekdam (afbeelding 26) van het Prinses Margrietkanaal. Door de strekdam wordt een stilstaand water gecreëerd, waardoor er waarschijnlijk onvoldoende doorstroom is om het zwemwater te 'verversen'. Daarnaast kan het zijn, dat het water dat wel aangevoerd wordt op de locatie, incidenteel ernstig vervuild kan zijn door water uit het PM-Kanaal, waar een RWZI en overstorten (incidenteel) hun water op loost. Er zijn een aantal scenario's die zich voor kunnen doen waardoor een hoge concentratie fecale bacteriën kan ontstaan.

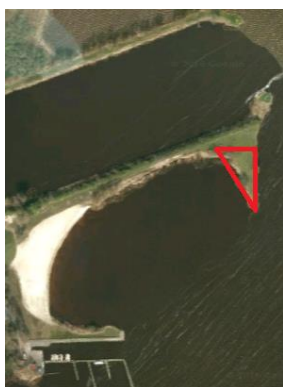
Afbeelding 28 Maatregel 1

De eerste maatregel is het verwijderen van de noordelijke landtong, met rood aangegeven in afbeelding 28. De stroming uit het Prinses Margrietkanaal moet na het verwijderen van de noordelijke landtong voor een snelheid zorgen die zich om de strekdam vormt, waardoor er meer turbulentie ontstaat in de zwemwaterlocatie.

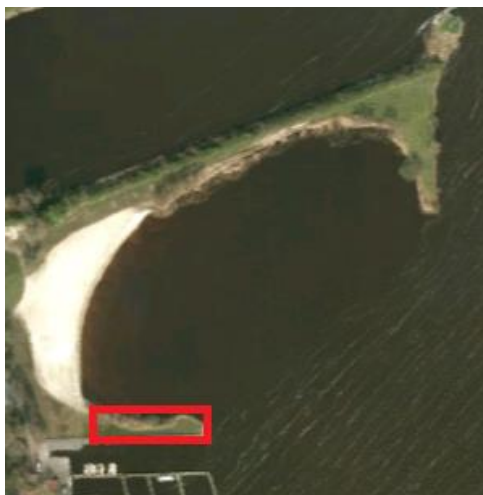
Afbeelding 30 Maatregel 2

De tweede maatregel is het verwijderen van de zuidelijke landtong, met rood aangegeven in afbeelding 30. De stroming uit het zuiden van het Bergumermeer moet, na het verwijderen van de zuidelijke landtong, voor een hogere snelheid zorgen, waardoor er meer turbulentie ontstaat in de zwemwaterlocatie.

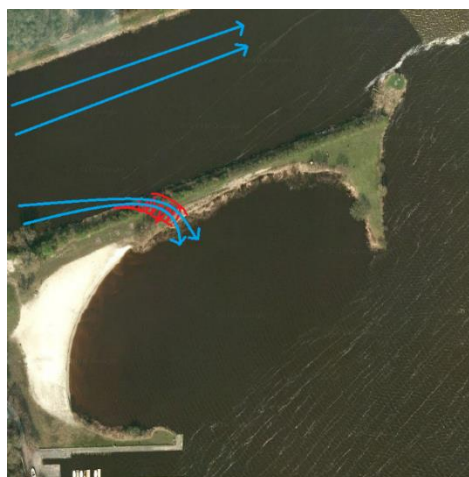
Afbeelding 32 Maatregel 3

De laatste maatregel die gesimuleerd wordt in Sobek, is een aangebrachte doorgang in de strekdam. De verwachting hier is dat de stroomsnelheid van het Prinses Margrietkanaal door het aangebrachte "kanaal" doorgegeven wordt aan de zwemlocatie waardoor er een grotere stroming optreedt dan in de huidige situatie, afbeelding 32.

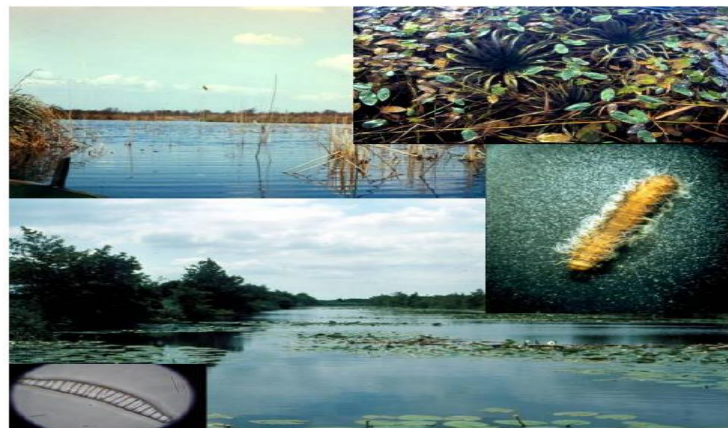
Afbeelding 35 Referentiebeelden ondiepe gebufferde meren (STOWA, 2007)

Voeding door regen- en grondwater en/of instromend oppervlaktewater. Variatie van voeding zorgt voor variatie in verblijftijd en nutriëntenbelasting.

Van nature is er een peilfluctuatie aanwezig met een verschil van waterstanden dat varieert en afhankelijk is van de omgeving. Grote vloedvlaktes kunnen ontstaan door deze waterpeilfluctuatie. De wind heeft ook een groot aandeel in het meer, zoals waterbeweging en golfwerking, waardoor erosie- en sedimentatieprocessen ontstaan. (STOWA, 2007)

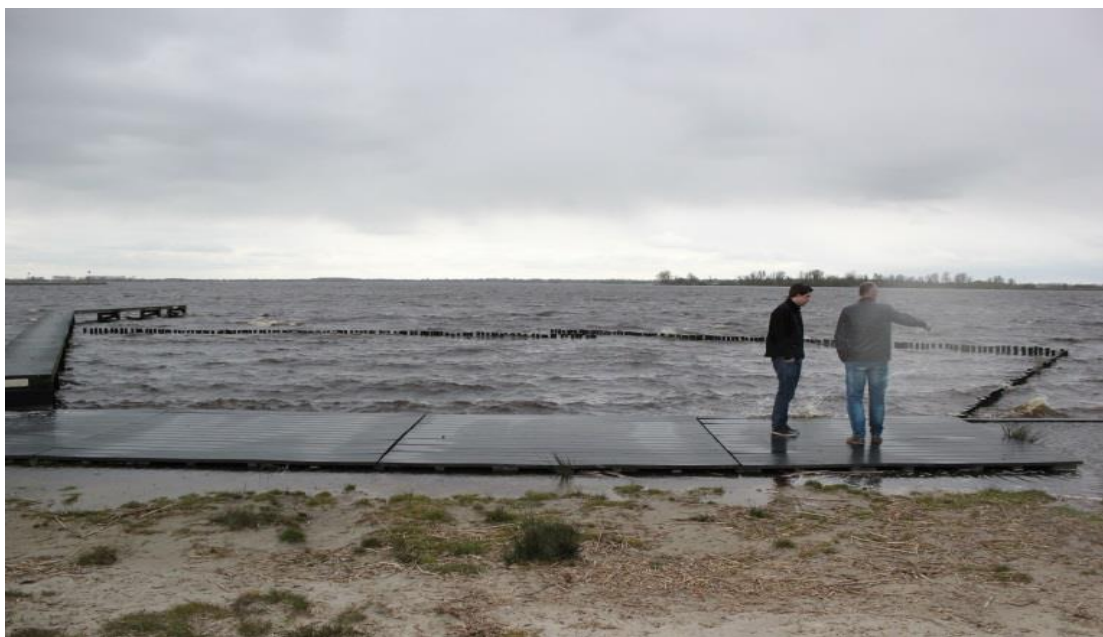
Afbeelding 36 Ongunstige ligging Blauwhoek

Het strand Blauwhoek is sinds 2013 een officiële zwemwaterlocatie, die sindsdien tijdens het zwemseizoen met regelmaat gecontroleerd wordt op de waterkwaliteit. De omgeving van Blauwhoek bestaat uit grasland waar extensieve veeteelt plaatsvindt. Ten noorden van Blauwhoek ligt een rietland met als functie vogelbroedgebied. De ligging van het strand ligt zeer ongunstig ten opzichte van de overheersende windrichting, afbeelding 36. Door de overheersende zuidwesten- of westenwind drijft de verontreiniging door de windgolven richting Blauwhoek. Hierdoor kan er ophoping ontstaan van fecale bacteriën, waardoor de waterkwaliteit achteruit gaat. Dit hoeft niet het geval te zijn, omdat het Prinses Margrietkanaal een grote trek veroorzaakt waardoor de verontreiniging niet bij Blauwhoek belandt. Blauwhoek valt onder de kwaliteitsklasse 'Uitstekend'. (Wetterskip Fryslân, 2015)

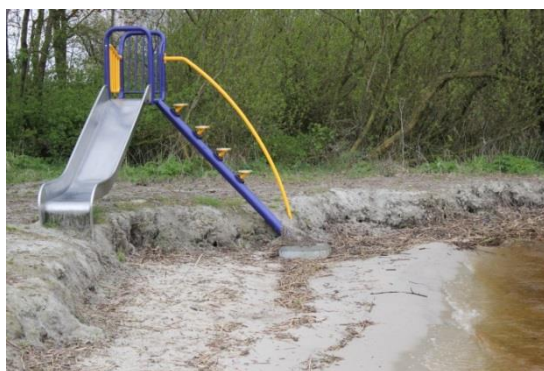
Afbeelding 38 Strandafslag

Zwemlocatie Eastermar is een officieel zwemwater sinds 1998. Sindsdien wordt er, tijdens het zwemseizoen, geregeld gecontroleerd of de zwemwaterkwaliteit nog minimaal aanvaardbaar is. Rondom het strand is een vogelbroedgebied met rietvelden aanwezig, (afbeelding 37). De ligging van het strand is, net zoals Blauwhoek, ongunstig ten opzichte van de overheersende windrichting. Ieder jaar is het noodzakelijk om nieuw zand aan te brengen door de strandafslag in het winterseizoen. De strandafslag is weergegeven in afbeelding 38. (Wetterskip Fryslân, 2015)

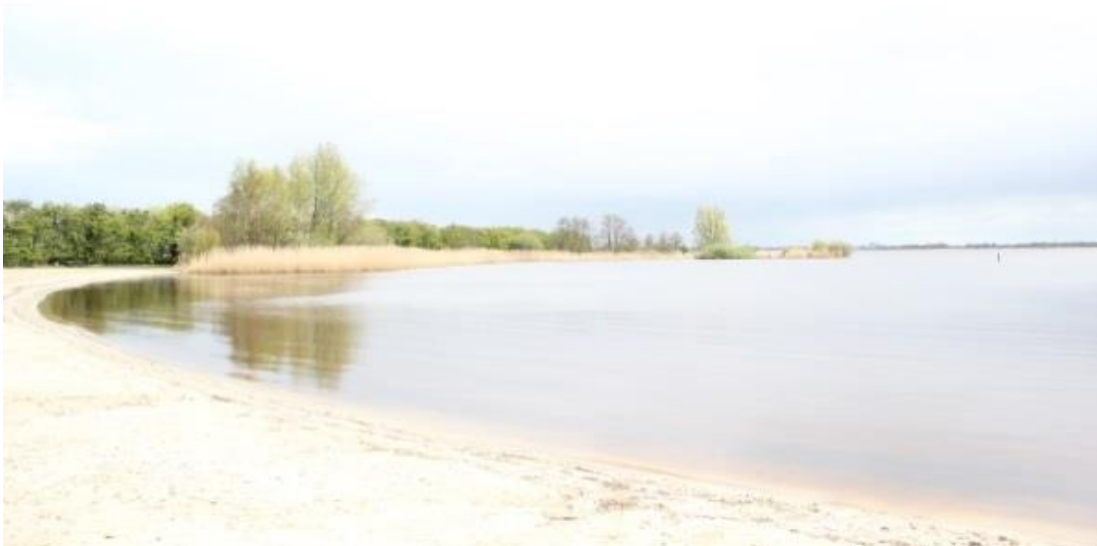
**Afbeelding 39** Strekdam

Zwemlocatie Klein Zwitserland is sinds de jaren '60 een zwemwater en ligt aan de westkant van het Bergumermeer. Aan de noordkant van het strand stroomt het Prinses Margrietkanaal het meer binnen. Verder bestaat de omgeving uit een vakantiepark met camping. De ligging van Klein Zwitserland ligt gunstig ten opzichte van de overheersende windrichting. Het strand ligt in een luwte door de strekdam van het Prinses Margrietkanaal, (Afbeelding 39). Een mogelijk gevolg hiervan is dat er weinig doorstroming bij het strand plaats vindt, waardoor het water niet wordt 'ververst' en de locatie in de kwaliteitsklasse 'slecht' valt. Het strand is gesitueerd naast een recreatiepark van waaruit veel activiteiten georganiseerd wordt. Deze activiteiten worden gehouden op het strand en vanuit de jachthaven ten zuiden van de zwemlocatie. (Wetterskip Fryslân, 2015)
