# OPTIMALISATIE VAN ROBOTARM LASERSNIJDER

Eindrapport

12 JUNI 2022

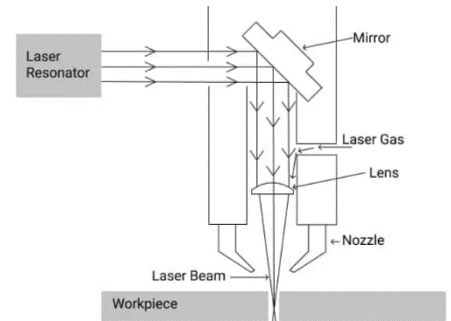
De lasersnijders bij Polytec zijn allemaal CO<sub>2</sub> lasersnijders en werken als volgt. Een CO<sub>2</sub>-lasersnijder begint zijn proces met het genereren van een laserstraal. Deze laserstraal wordt door een reeks lenzen en spiegels herleidt naar het kopstuk (Figuur 4). In het kopstuk zit een lens die de laserstraal convergeert op het te snijden werkstuk. Het kenmerk van een CO<sub>2</sub>-lasersnijder is de toevoeging van een gas of gas mix. In het geval van zacht staal wordt voornamelijk pure zuurstof gebruikt, in het geval van aluminium of roestvast staal wordt voornamelijk stikstof gebruikt (Velling, 2020).

Figuur 4 CO<sub>2</sub> laser snijder kopstuk (Velling, 2020)

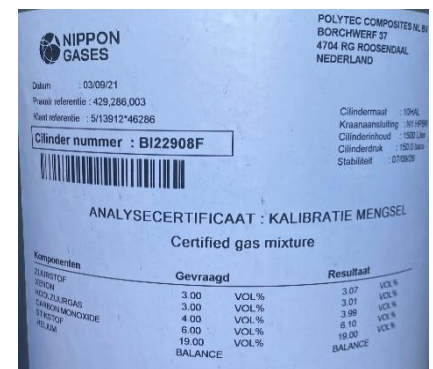
3% Zuurstof, 3% Xenon, 4% Koolstofdioxide, 6% Koolstofmonoxide, 19% Stikstof en 65% Helium (Figuur 5).

Figuur 5 Polytec gasfles samenstelling

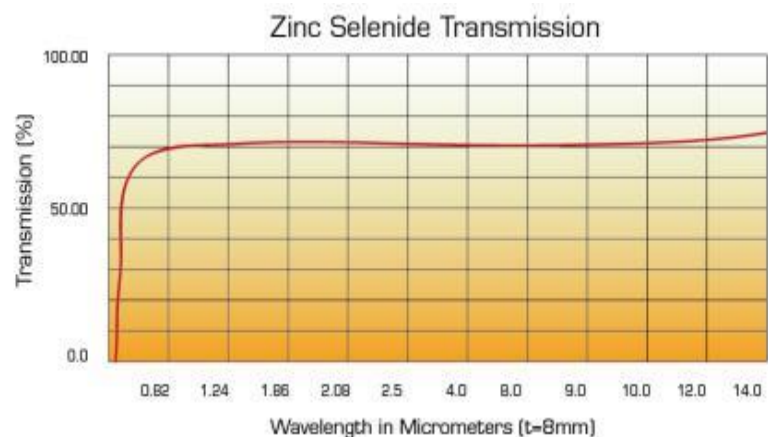
Figuur 7 Zinc selenide licht transmissie (Hyperion optics, 2022)

De reden voor het gebruiken van zinc selenide bij Polytec is dat zinc selenide een lage absorptie coëfficiënt heeft. Namelijk  $0.0005 \text{ cm}^{-1}$  bij  $10.6 \mu\text{m}$  (Crystran, 2019) en hoge thermische schokbestendigheid, echter is het nadeel wel dat het materiaal relatief zacht is en dus snel beschadigt (Hyperion optics, 2022). In Figuur 7 is de licht transmissie door zinc selenide te zien bij verschillende golf lengtes. Hieruit maakt (Hyperion optics, 2022) op dat zinc selenide ideaal is bij een golflengte tussen de 0,5 en  $22 \mu\text{m}$ .

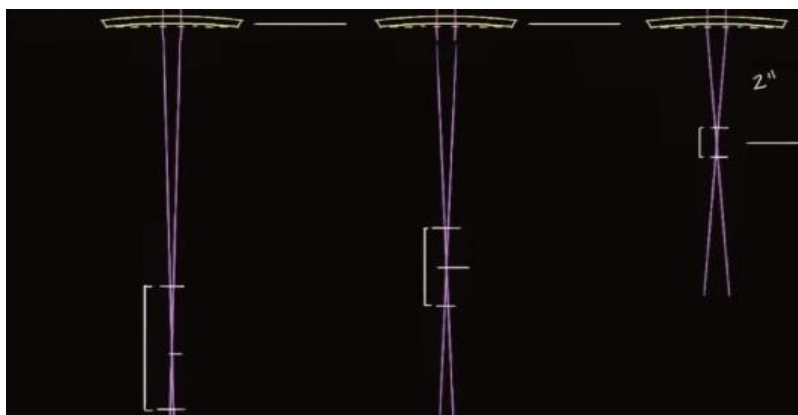
De brandpuntsafstand is voor lasersnijders van belang bij het snijden van verschillende soorten materialen en diktes. Lenzen met een verdere brandpuntafstand zijn beter geschikt voor het snijden van dikkere materialen omdat de laserstraal over een grotere afstand gefocust blijft. Echter bij dunnere materialen is het lastiger om het brandpunt op het materiaal te focussen omdat de laserstraal zo smal is, hiervoor is een lens met een korter brandpunt meer geschikt. Deze heeft een duidelijker brandpunt zie Figuur 9 (PHD Robotics, 2020).

Figuur 9 Lenzen met verschillende brandpuntafstanden (PHD Robotics, 2020)

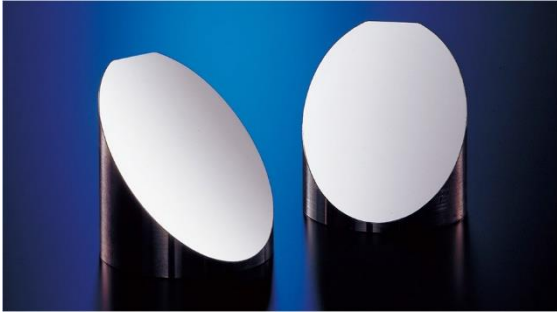
Figuur 10 Koperen spiegels (Sumitomo electric, 2022)

De spiegels voor het weerkaatsen van de laserstraal kunnen gemaakt worden van verschillende materialen zoals: Silicium, Koper, Siliciumcarbide en Beryllium. Deze kunnen vervolgens gecoat worden afhankelijk van de toepassing waarvoor de laser gebruikt gaat worden. Bij Polytec wordt gebruik gemaakt van gepolijste koperen spiegels (Figuur 10) en goud gecoate siliconen spiegels (Figuur 11). Het voordeel van koper is dat het een hoge thermische geleiding heeft (Pleiger laseroptik, 2021). Goud gecoate siliconen spiegels zijn erg geschikt voor toepassingen met hoge vermogens (Clouday industrial solutions, 2022).

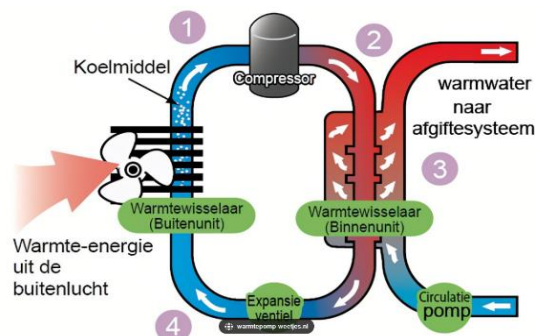
Afhankelijk van het wattage van de CO<sub>2</sub>-lasersnijder kan er actief of passief gekoeld worden. Een passief gekoelde lasersnijder circuleert een koelmiddel (water met of zonder toevoeging) langs een radiator met een ventilator. Actieve koeling (Figuur 12) daarentegen werkt door actief warmte te onttrekken uit het systeem doormiddel van een koelmiddel, condensor en compressor. Polytec maakt gebruik van een Rittal Top Therm koeler voor hun besturingskasten, dit is een actieve koeler. Bij lagere vermogens is passieve koeling voldoende, maar bij een vermogen van 100W en hoger is actieve koeling vereist (Laseruser, 2022).

Figuur 12 Actief koelen (Weetjes.nl,

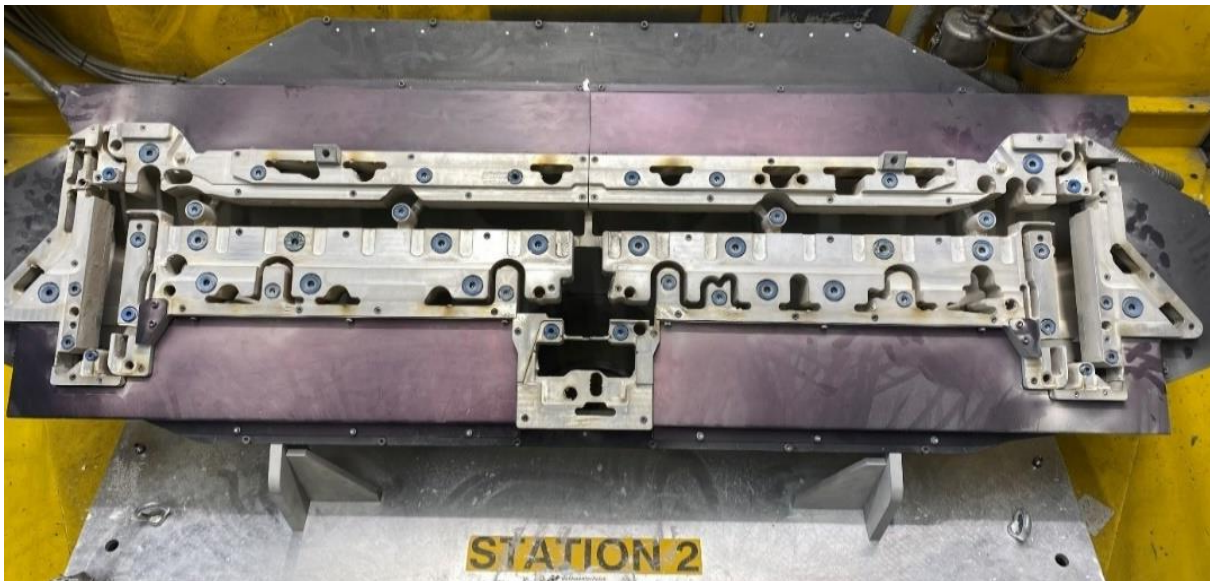
Een mal ook wel matrijs genoemd wordt voornamelijk veel gebruikt in de pers industrie. De mal is een negatieve vorm van het gewenste product. Dit betekent dat de vorm van het product is uitgehold in de mal of gebold naar de vorm van het product. De toepassing van mallen bij het lasersnijders focust op het nauwkeurig vasthouden van de te snijden producten en het afvoeren van de laserstraal.

Figuur 13 Lasersnijder 953 mal

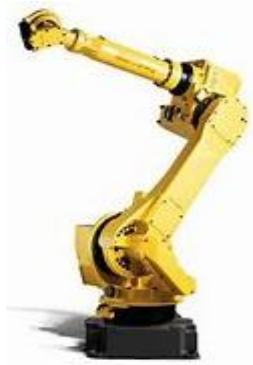
Figuur 14 Articulated robot arm  
(Fanuc, 2022)

Polytec robotarmen komen van Reis Robotics en zijn uitgerust met lasersnij uitrusting, denk hierbij aan een laserbron, spiegels, lens, etc.

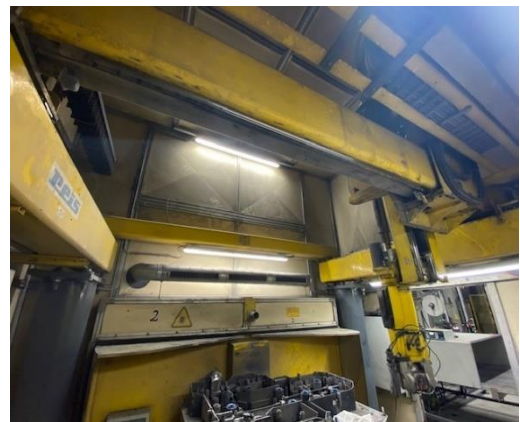
De uitzondering is lijn 919. Hier wordt gebruik gemaakt van een Cartesian coordinate robot (Figuur 16). Deze robots opereren in lineaire richtingen. Zoals de naam al zegt opereren ze volgens het cartesiaan coördinatensysteem. Dit systeem werkt volgens X, Y, en Z coördinaten. Bijvoorbeeld 3 in de X richting, 5 in de Y richting en 2 in de Z richting. Dit resulteert in de coördinaat (3, 5, 2). Afhankelijk van waar de oorsprong ligt kunnen deze coördinaten uit zowel positieve als negatieve getallen bestaan.

Figuur 16 Cartesian coordinate robot lijn 919

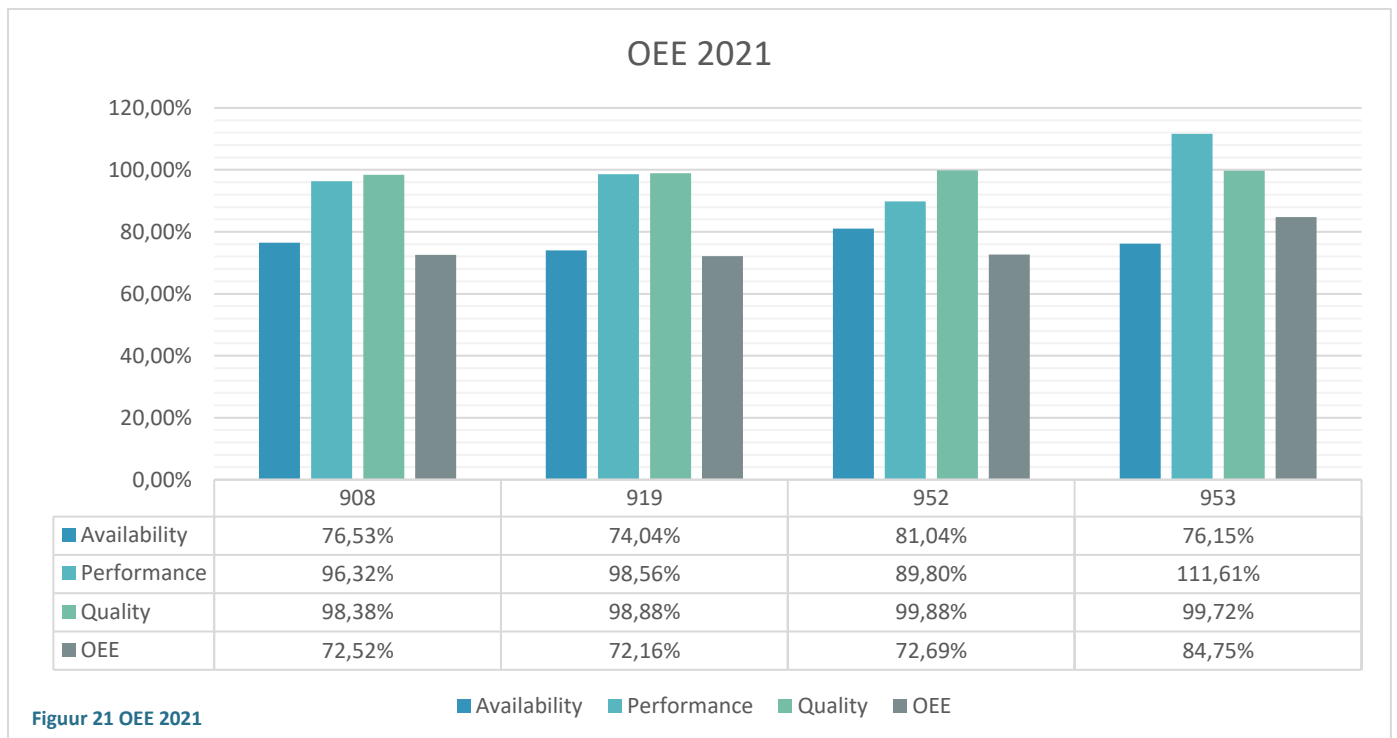
In (Figuur 21) is een overzicht weergegeven van de OEE-data van 2021. Vervolgens is in (Figuur 22) een ontleding van de OEE-data voor lijn 953 weergegeven.

Opvallend is dat bij lijn 953 de performance boven de 100% ligt. Dit kan 2 oorzaken hebben. 1 de data klopt niet. 2 de operators werken sneller dan de ingeschatte cyclus tijd.

Om een realistische OEE te weergeven is de OEE voor lijn 953 berekend met de performance van lijn 952. Dit resulteert in een OEE van 68,19%. Dit is een realistischere waarden voor de OEE en bevestigt tevens dat lijn 953 de meeste verliezen ervaart.

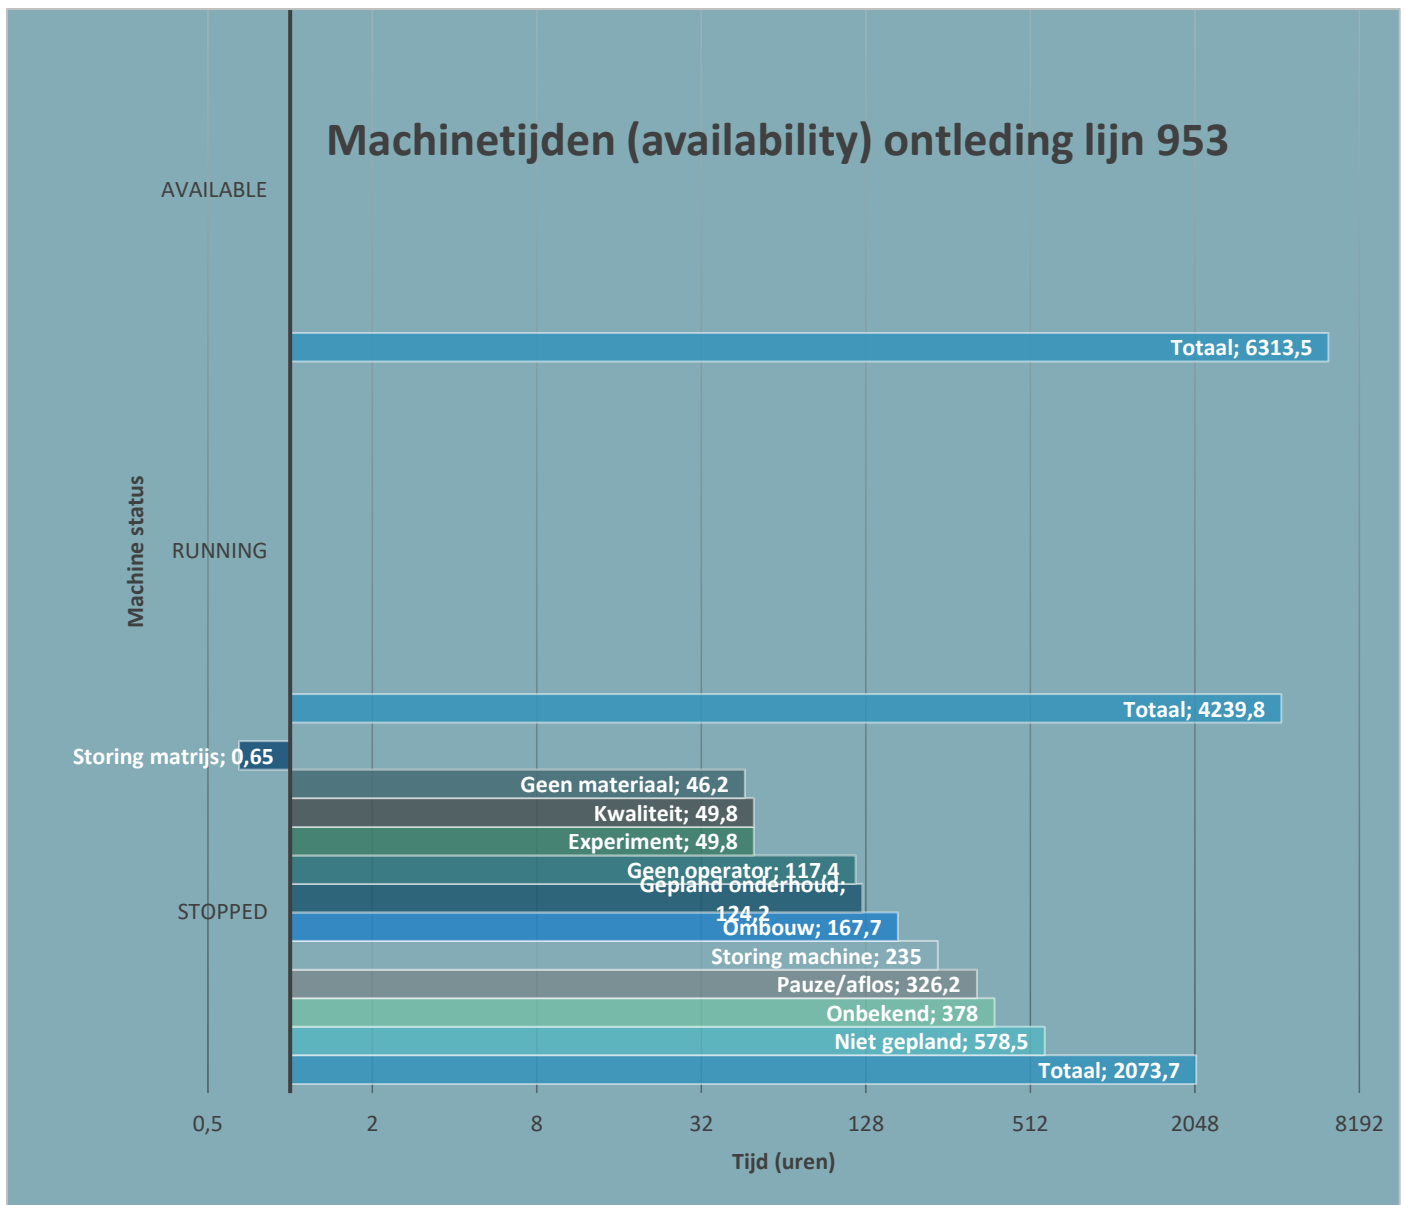
Figuur 22 Machinetijden (availability) ontleding lijn 953

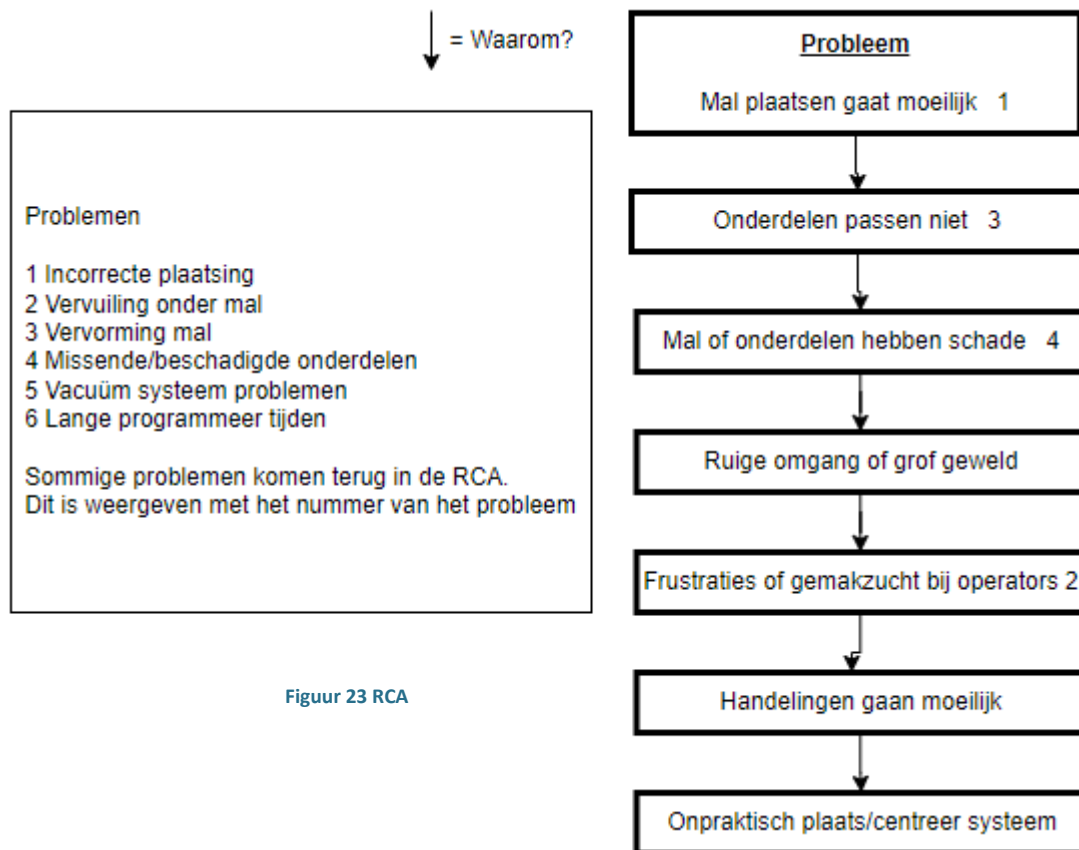
Onderstaand (Figuur 23) is de RCA betreffende de problemen met/bij de mallen.

Figuur 23 RCA

Uit de RCA is gebleken dat een groot deel van de problemen gerelateerd zijn aan of verholpen/verbeterd konden worden door aanpassingen aan het plaats/centreersysteem te maken.

De oorzaken van de problemen konden als volgt beschreven worden. Het huidige plaats/centreersysteem was onpraktisch. Het is namelijk niet gebruiksvriendelijk om te plaatsen, te vatbaar voor problemen zoals schade of missende onderdelen en in het geheel te veel tijd kost om te wisselen.

- Plaats/centreersysteem was niet ideaal en maakte mal plaatsing moeilijker. Dit resulteerde in schade aan de mal
- Slecht passende onderdelen door schade aan de mal
- Cilindrische paspen en boorbussen hebben samen een tolerantie van slechts 30  $\mu\text{m}$ . Hierdoor moet de mal zo goed als loodrecht op de paspen worden geplaatst. Dit in combinatie met de omvang en massa ( $\geq 100$  kg) van de mallen. Zorgde voor een lastig plaatsingsproces.

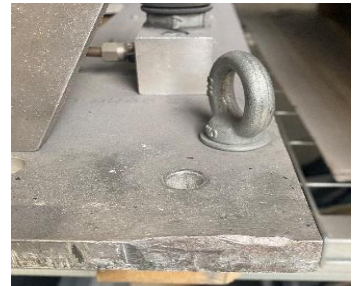
Wanneer het plaatsen van de mal moeilijk gaat omdat de mal bijvoorbeeld net niet goed uitkomt met de paspen. Wordt dit gecorrigeerd met groffe handelingen bijvoorbeeld hamer slagen. Dit resulteerde in schade aan de mal, zie Figuur 24

Figuur 24 Mal schade

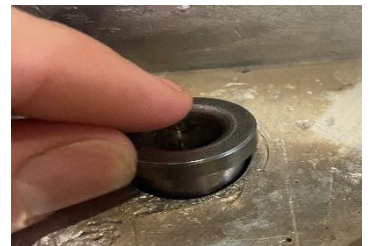
Een van de onderdelen in de mal voor het plaats/centreersysteem is de boorbus. Deze hoort klem te zitten in de mal. In (Figuur 25) is echter te zien dat dit niet het geval was.

Figuur 25 Boorbus in mal

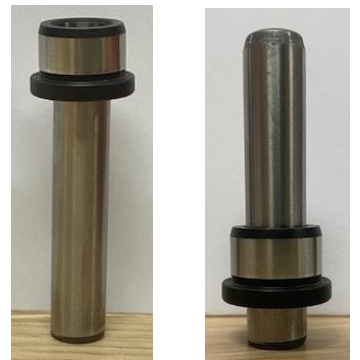
In Figuur 26 is het verschil tussen lichtelijk gekantelde plaatsing en loodrechte plaatsing van de boorbus op de paspen te zien. In het rechter deel van Figuur 26 is te zien dat de boorbus niet verder zakt. Dit komt doordat de wrijvingsweerstand groter is dan de zwaartekracht. Dit geeft een beter beeld van de uitermate lage tolerantie tussen de boorbus en paspen.

Figuur 26 Cilindrische paspen  
(links niet loodrecht, rechts loodrecht)

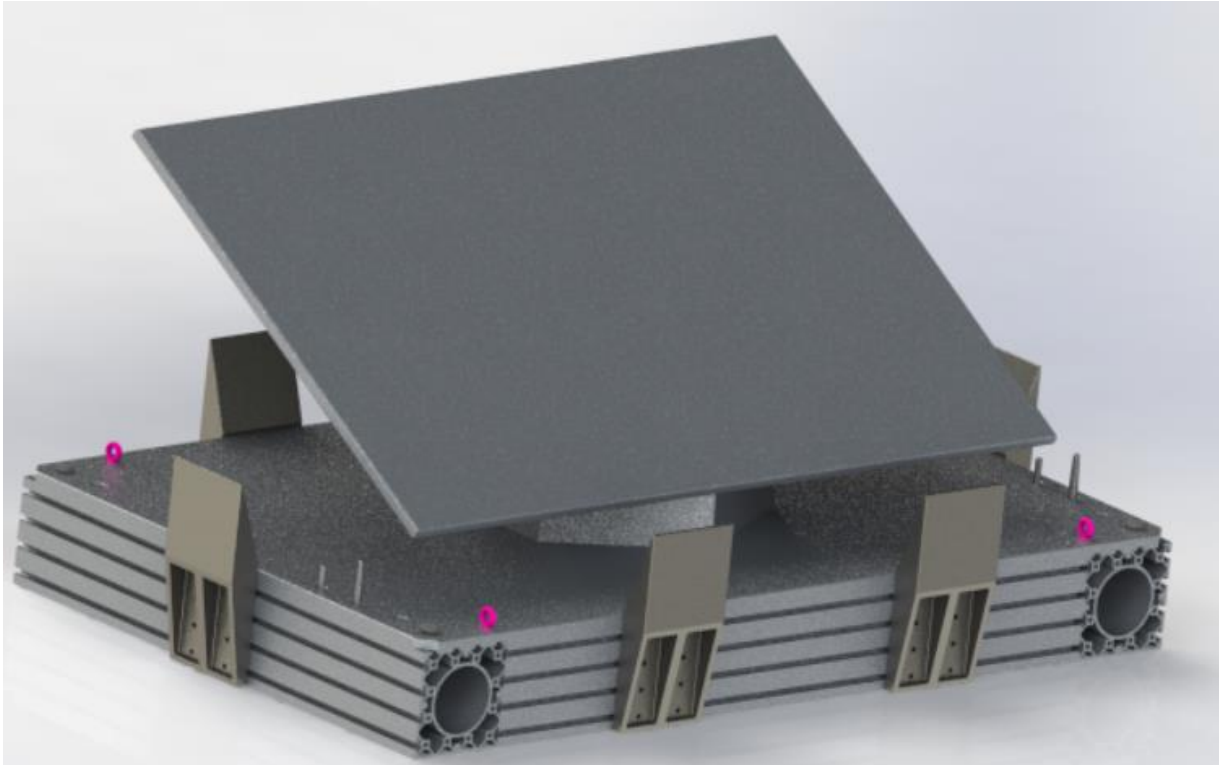
Uit de matrix kwam 1 globaal idee naar voren. Op basis van dit idee is een concept uitgewerkt (Figuur 28).

Figuur 28 Concept ontwerp

De uitdaging voor het verbeteren van de malplaatsing zat in het loodrecht kunnen plaatsen van de mal op de paspennen. Door de hoge vereiste nauwkeurigheid voor het plaatsen op de paspennen gaat er veel tijd verloren in het positioneren van de mal boven de pennen. Het concept focust op het versnellen van dit proces. De inloopstukken (Figuur 29) creëren een trechter voor de mal. Deze trechter zorgt ervoor dat zolang de mal binnen 50 mm (bijlage 7) van zijn eindpositie geplaatst wordt, hij zichzelf naar zijn eindpositie corrigeert.

Enkel de inloopstukken kunnen geen nauwkeurige plaatsing van alle bestaande mallen garanderen doordat niet iedere mal in perfecte staat is. De meeste mallen hebben zichtbare vervorming of schade (Figuur 24) wat zorgt voor inaccuraten afmetingen van de mal bodemplaat.

Wanneer enkel de conische paspennen worden gebruikt vereist dit nog steeds nauwkeurige positionering van de mal boven de tafel. Daarnaast zijn zowel de conische als cilindrische paspennen veel meer vatbaar voor schade door bijvoorbeeld een rondzwaaiende mal.

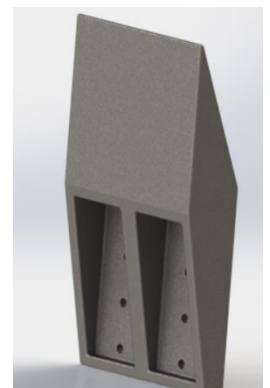
Figuur 29 Inloopstuk

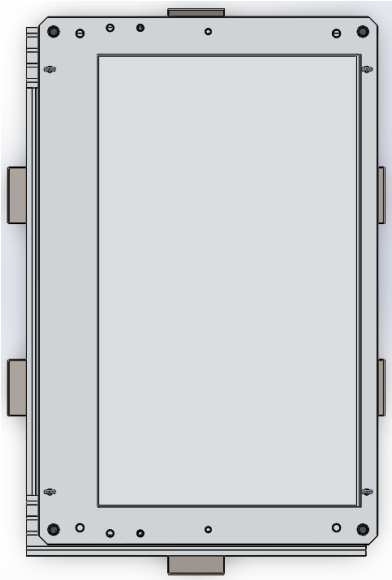
Mal valt binnen de inloopstukken.

Door een gebrek aan tijd is er geen prototype gemaakt. In plaats van een prototype is met behulp van een Soliworks model stap voor stap toegelicht hoe de verbetering in werking treedt en zal functioneren.

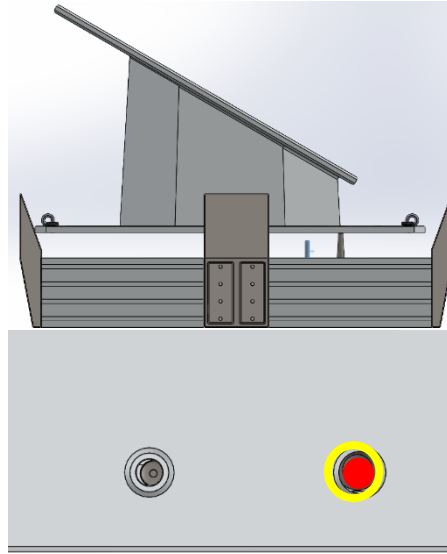
Conische paspen (rood) valt binnen het gat in de bodemplaat (geel).

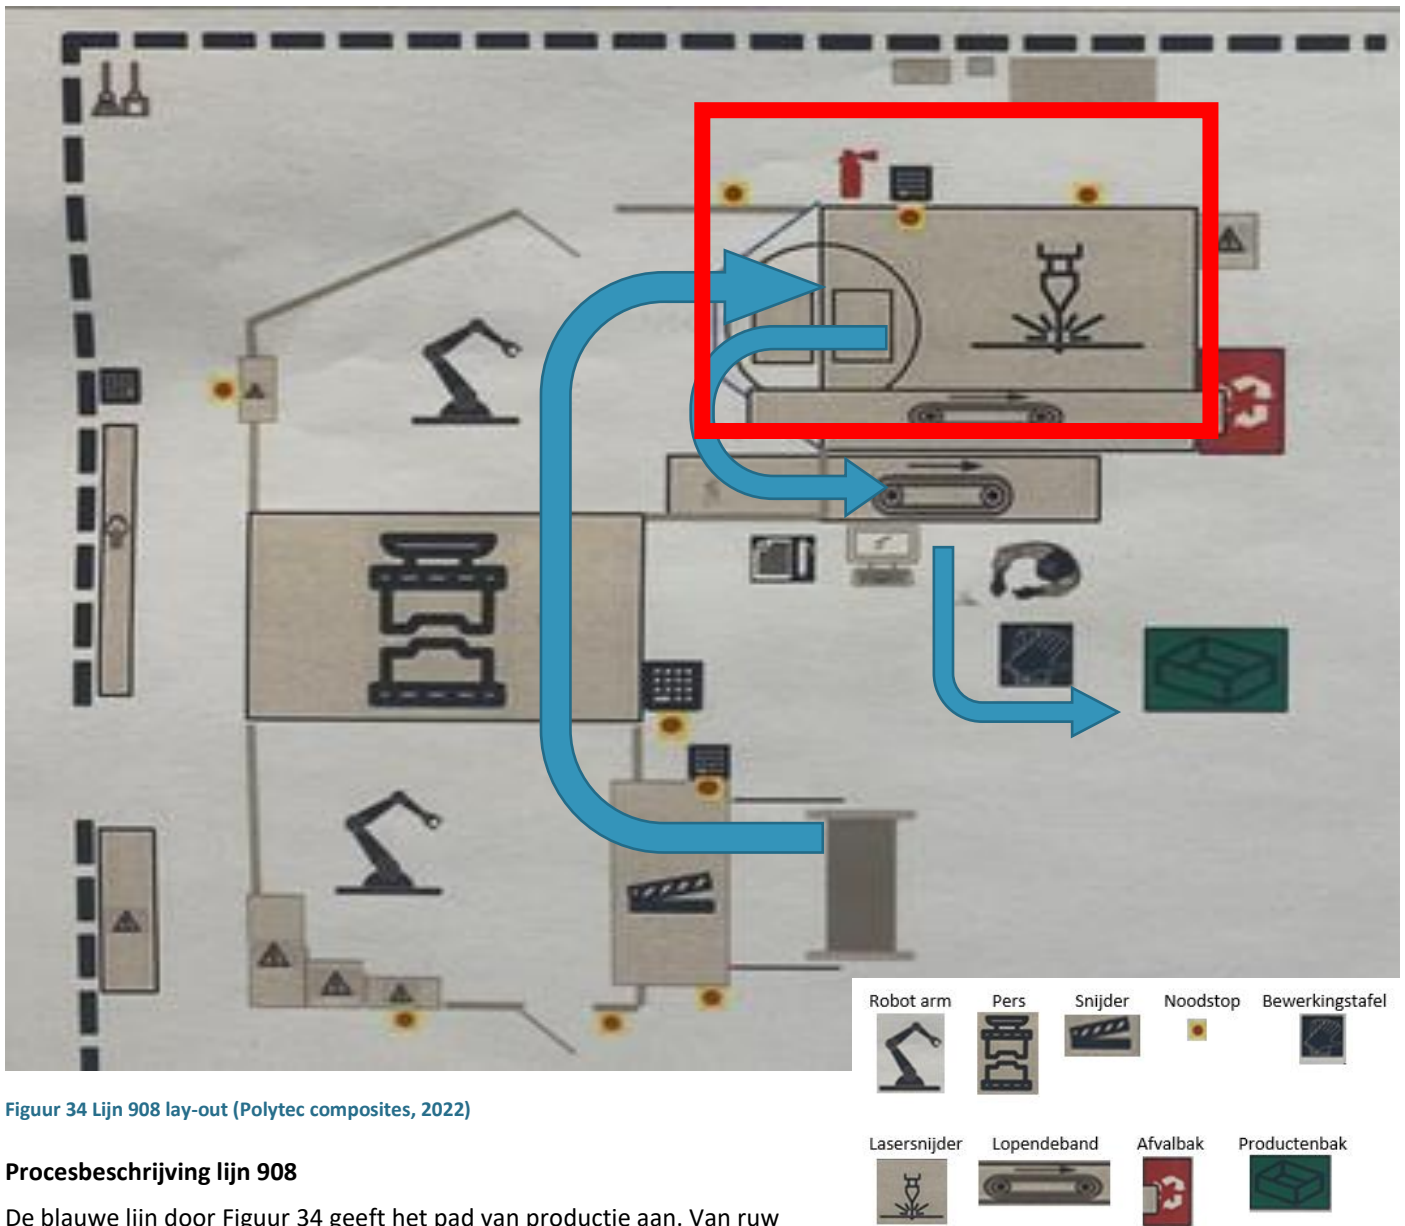
Figuur 34 Lijn 908 lay-out (Polytec composites, 2022)

Ten eerste wordt het materiaal van de rol gerold. Ten tweede wordt het in delen gesneden. Ten derde wordt het door een robotarm in de pers gelegd en geperst. Ten vierde haalt een robotarm het product uit de pers en legt het op de lasersnijder mal. Ten vijfde snijdt de lasersnijder het product. Ten zesde haalt een robotarm het gesneden product van de mal, plaatst dit op de lopende band naar de operator en voert de resten via een andere lopende band af naar de afvalbak. Tot slot werkt de operator de randen van het product af en stapelt het eindproduct in kratten voor afvoer.

Het rode kader geeft het afgebakende deel van dit onderzoek aan.

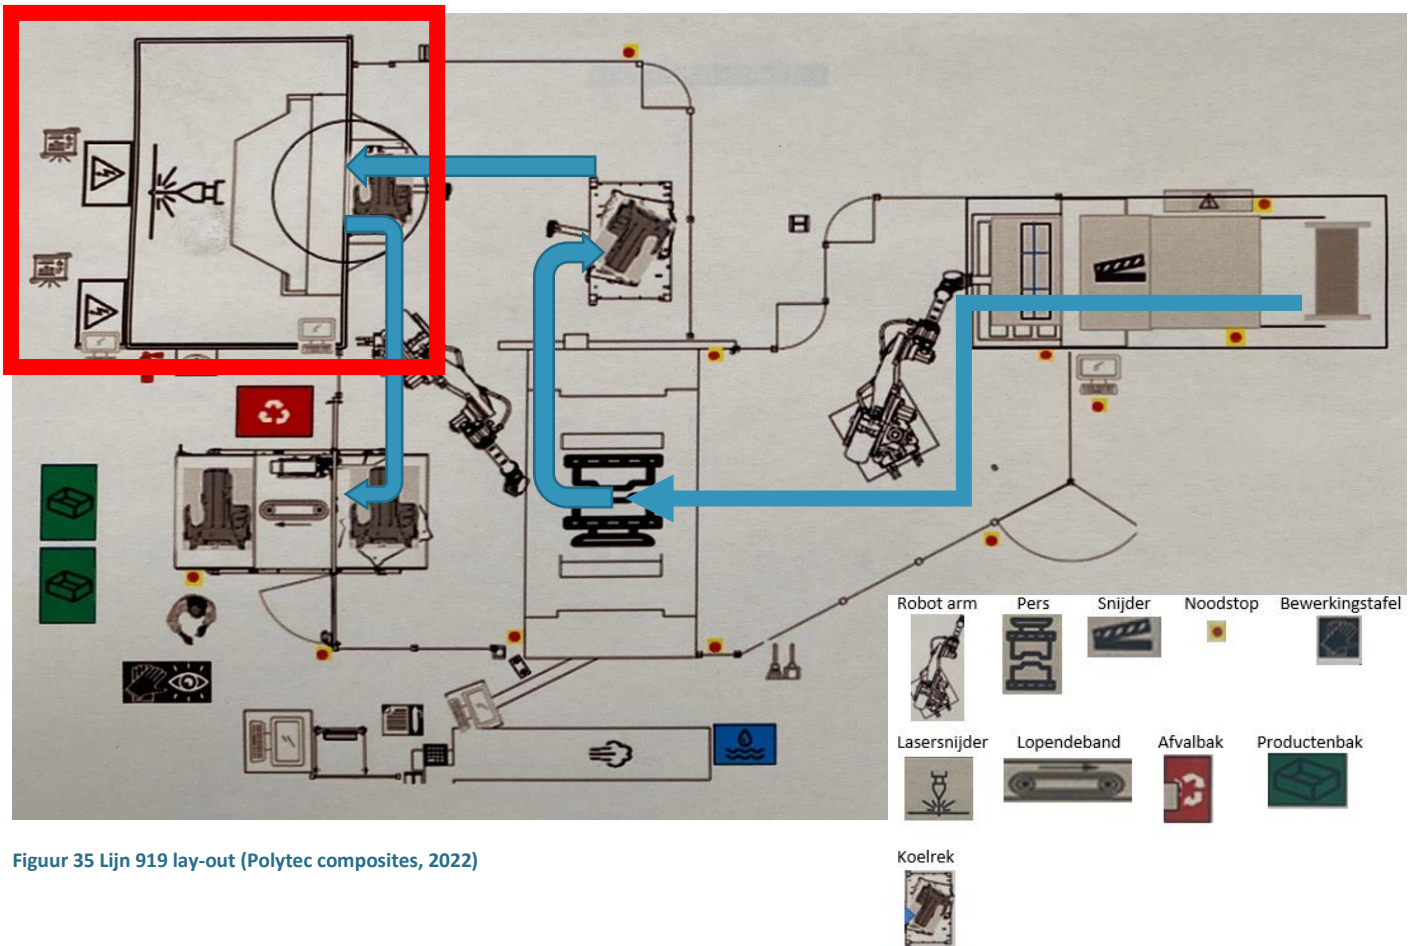
Figuur 35 Lijn 919 lay-out (Polytec composites, 2022)

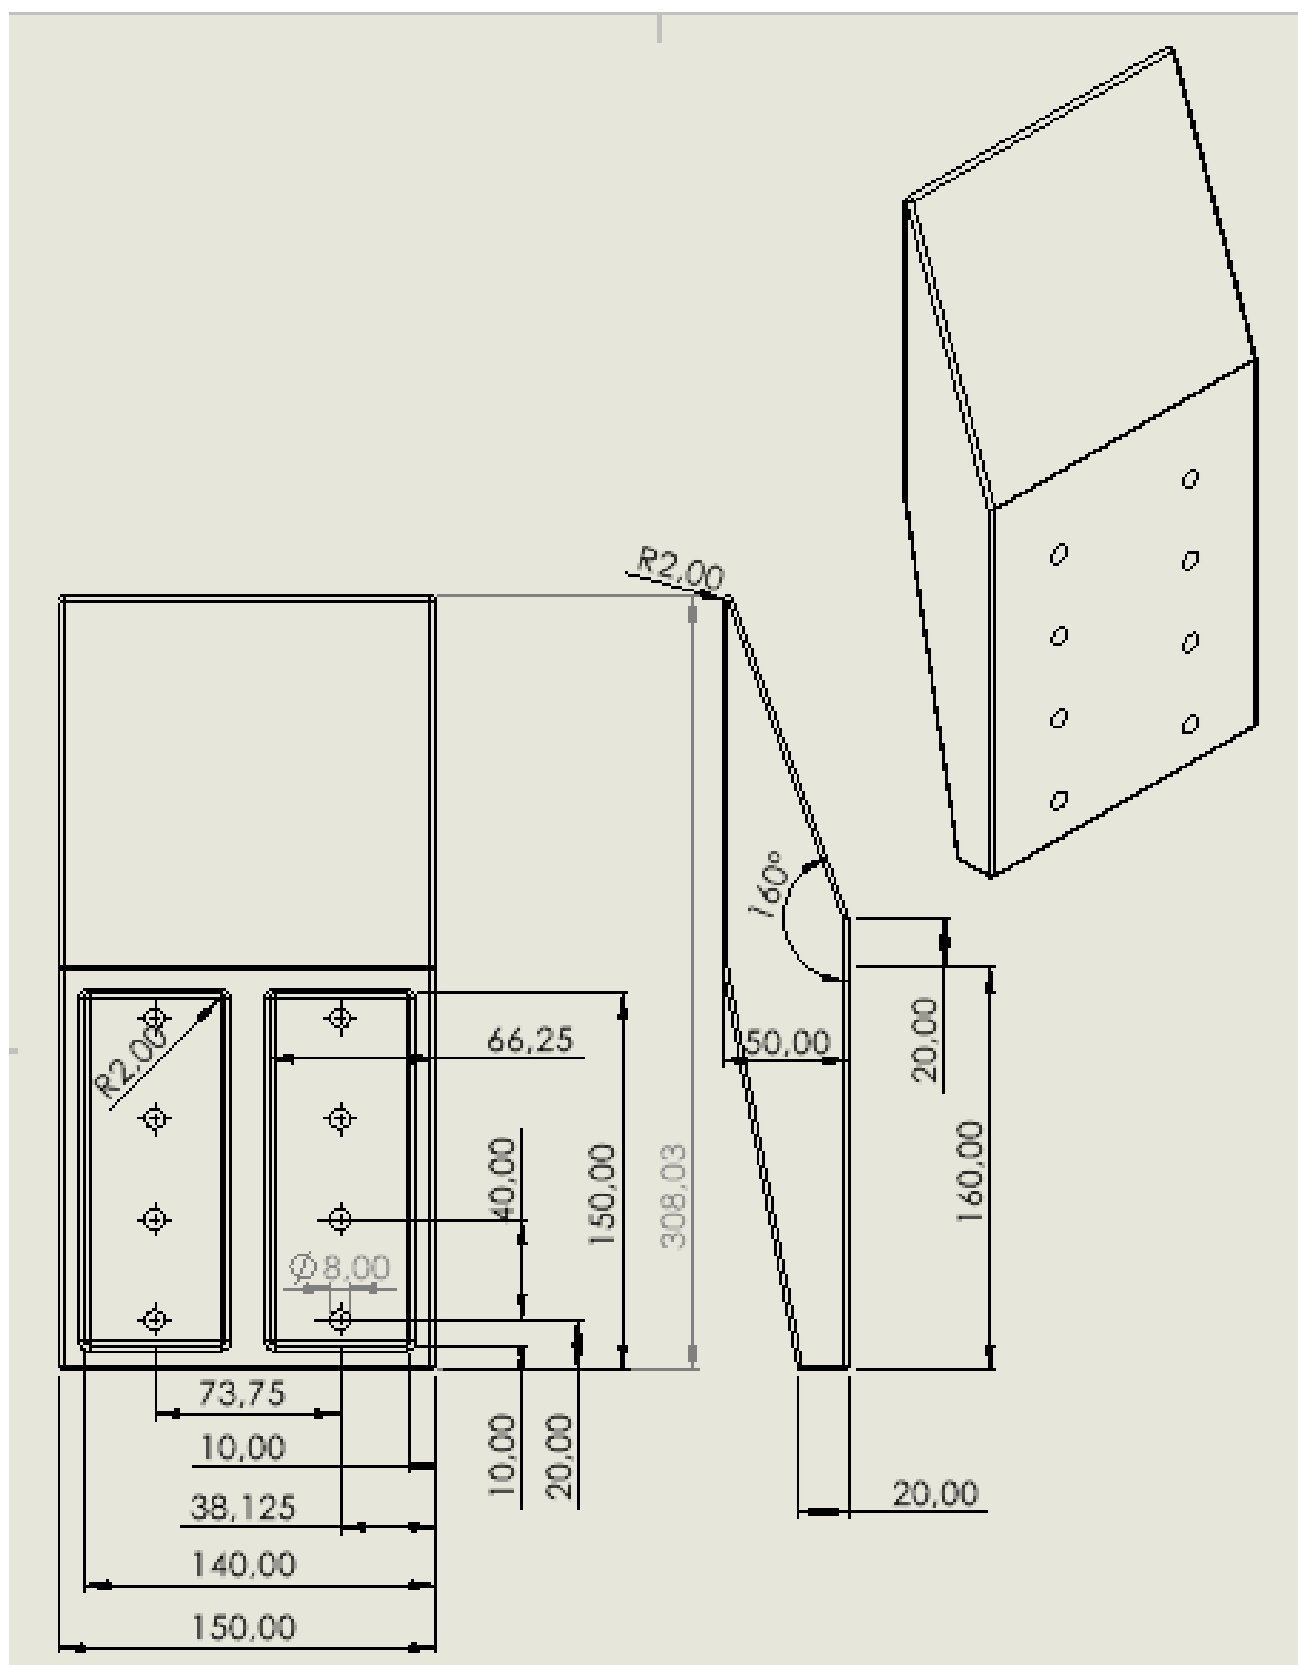
Figuur 40 Maattekeningen inloopstuk
