# **Visueel en hydraulisch onderzoek van vispassages**

**voor Waterschap De Dommel**

**Afstudeeropdracht Hogeschool Van Hall Larenstein**

Versie: Definitief  
Datum: 07-06-2012

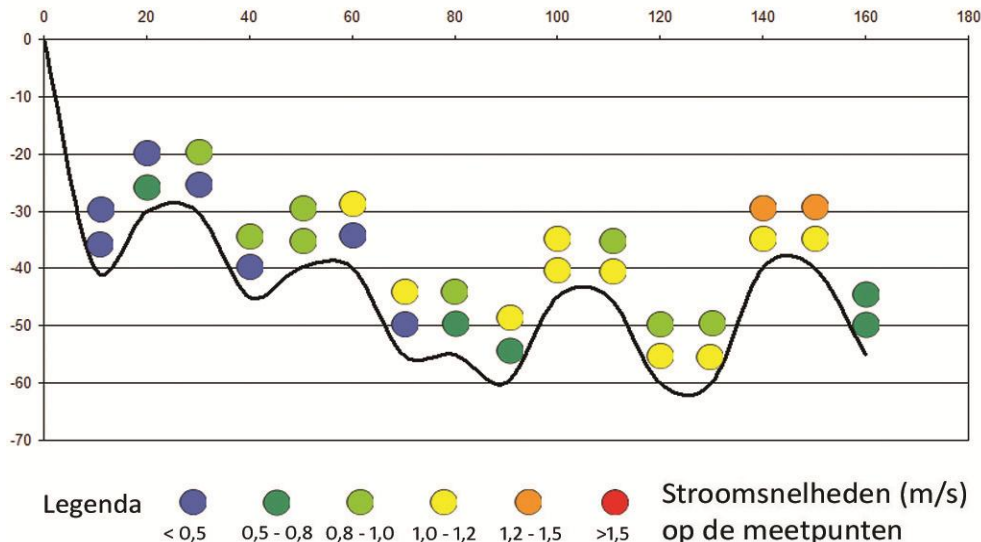
| | | | | | | |
| <i>Foto 2</i> | 2 <sup>e</sup> visuele en hydraulische onderzoek, wederom verdacht, peilsprong. De witte pijl geeft de locatie van de stroomsnelheidsmeting aan. | | | | | | |
| 2 <sup>e</sup> Visuele & Hydraulische onderzoek | 20 april 2012 | | | | | | |
|

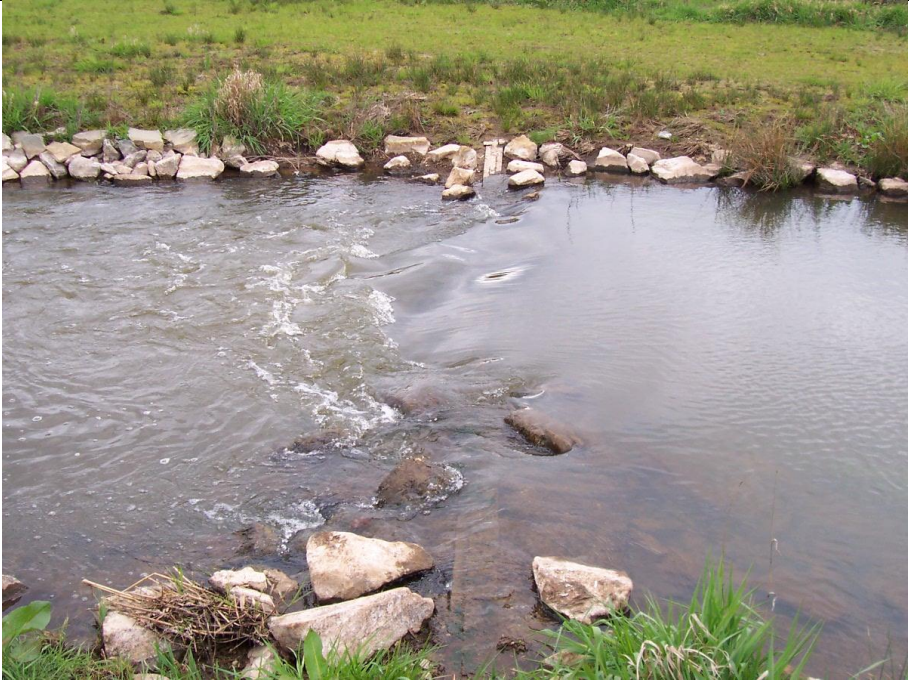
| Verdacht aspect | <b>Peilsprong</b> |
| Opmerking hydraulisch onderzoek | De stroomsnelheid is in een reeks op het hart van de drempel gemeten, vervolgens is een volgende reeks op 0,5 m. na het hart van de drempel gemeten. Tijdens het onderzoek is vergeten de datum en het drempelnummer te noteren. |

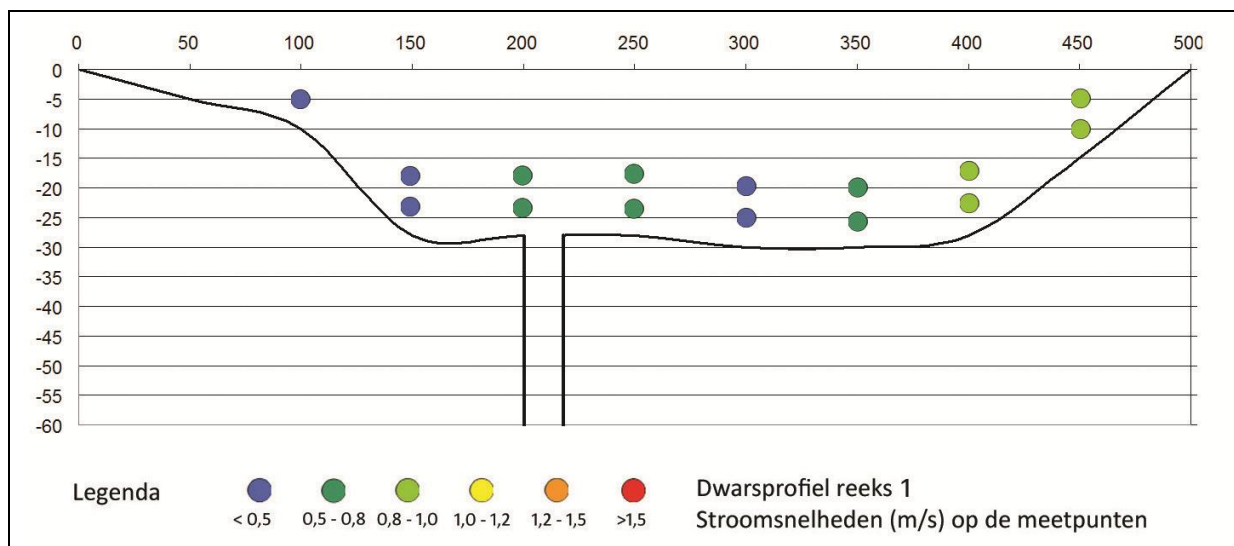
**Figuur 1**

Dwarsdoorsnede van de (onbekende) drempel. Reeks 1 is gemeten op het hart van de drempel en er is gemeten op 0,05 en 0,10 m. van de bodem.

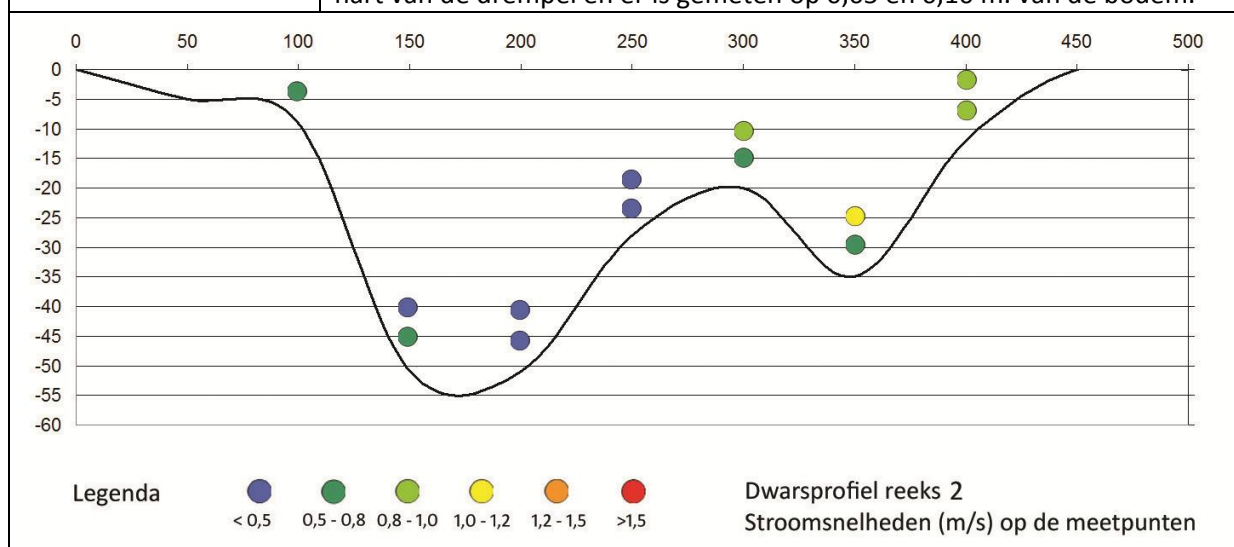
**Figuur 2**

Dwarsdoorsnede van de (onbekende) drempel. Reeks 2 is gemeten op 0,5 m. na het hart van de drempel en er is gemeten op 0,05 en 0,10 m. van de bodem.

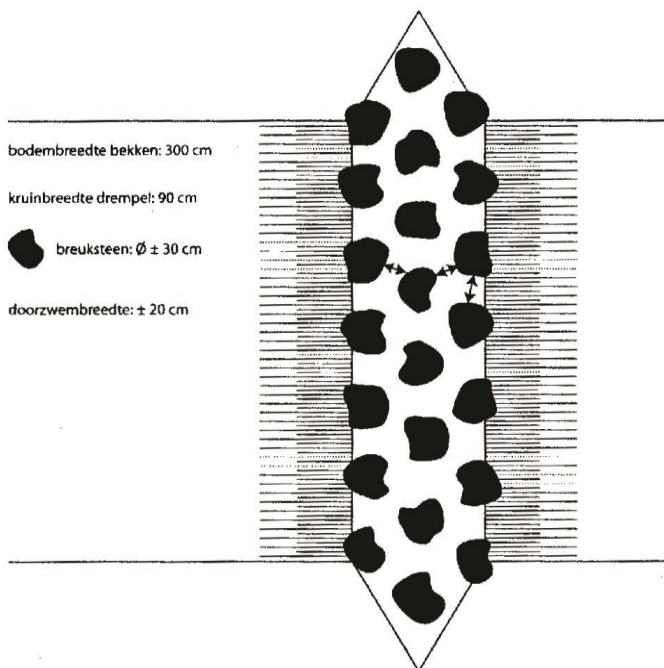
Waterschap Dommel hanteert tegenwoordig als ontwerpeis dat een drempel van een bekkenpassage van drie rijen met stoorstenen wordt voorzien. (figuren 8.1 en 8.2) De toepassing van drie rijen met stoorstenen zorgt voor gunstige stromingscondities op de drempel. In het veld is geconstateerd dat er echter ook gemakkelijk drijfvuil in blijft hangen. Waardoor deze drempels meer onderhoud nodig hebben. (Kemps, 2012) (Klijn, 2012) Bij diverse vispassages met de toepassing van drie rijen met stoorstenen op de (V-vormige) drempel zijn er deze problemen geconstateerd. Het gaat hierbij om de in het veld bezochte vispassages bij: de Spoordonkse Watermolen, Ruilverkaveling de Hilver en Nemerlaer.

*Figuur 8.1 (links) Drie rijen stortstenen op de drempel. (Bron: Waterschap De Dommel) Figuur 8.1 (rechts) Vuil op de drempel van de vispassage Spoordonkse watermolen.*

In het bestek van vispassage Kapelweg was opgenomen dat deze van drie rijen met stoorstenen op de drempel zou worden voorzien. Dit is tijdens de constructie niet gebeurd. Waarschijnlijk hierdoor is er geen probleem met vuilophoping op de drempel. De stromingscondities op de drempels van deze vispassage zijn overigens nog steeds goed. (zie 6.3) Dit pleit ervoor de nog te realiseren vispassages te voorzien van 2 rijen met stoorstenen.

Bij voorkeur worden deze stenen voor de helft vastgezet in het beton, in plaats van een derde. Bij voorkeur worden ook gladdere stenen toegepast, zodat het drijfvuil beter doorschiet. Dit is echter niet in het bestek op te nemen. Deze stenen moeten terplekke geselecteerd worden. (Koekkoek, 2012) De ideale diameter van de voor de helft in beton vastgezette stenen is dan 0,30 à 0,40 m. Waarbij deze ongeveer 0,20 à 0,30 m. uit elkaar staan.

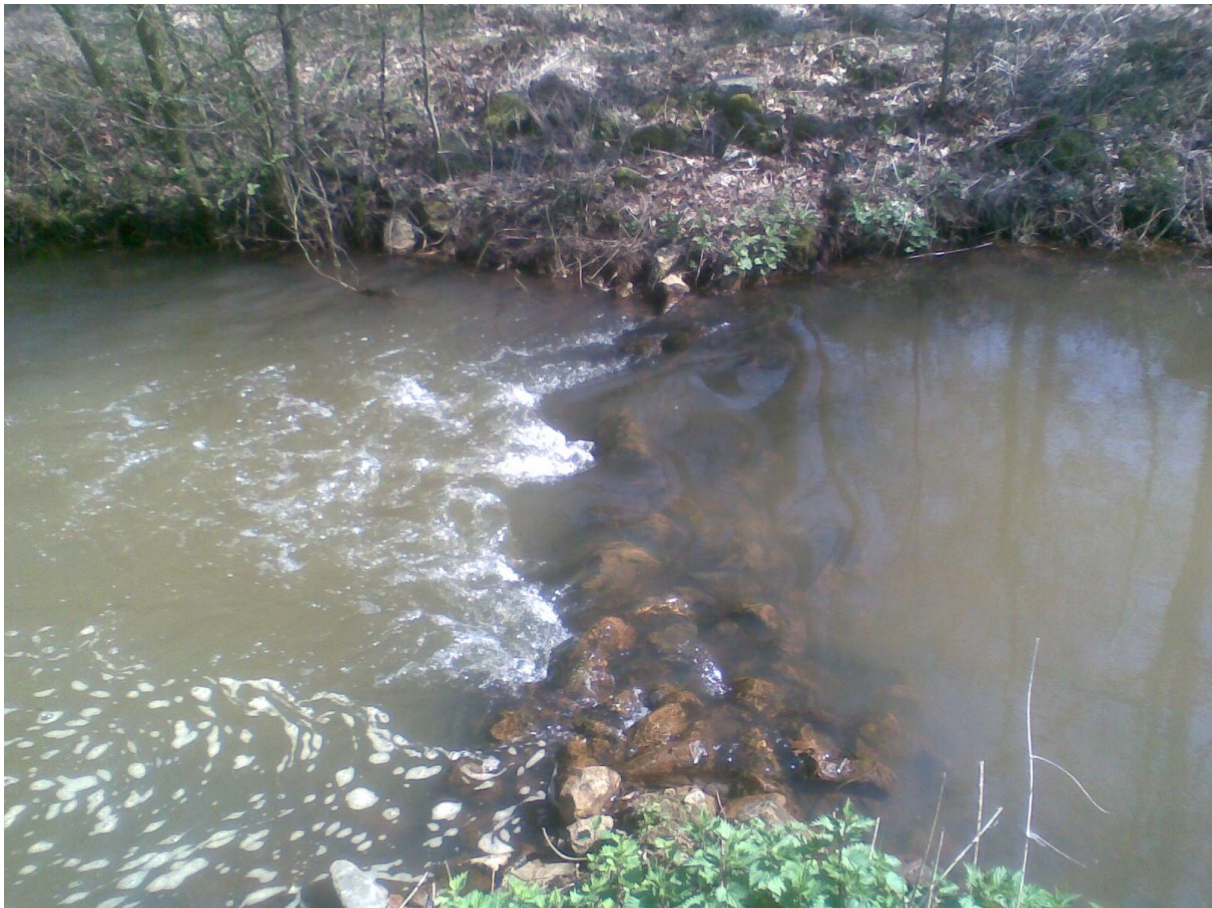
*Figuur 8.3 Drempel 1 van Vispassage Baest.*

Bij vispassage Baest (16) zijn ondanks de hoge peilsprong (0,31 m.) de stromingscondities vrij optimaal. Door toepassing van zeer veel kleine en gladde stortstenen (0,10-0,25 m.) in de drempel, wordt de stroming op microniveau gebroken waardoor er voor zowel bodemvissen als vrije zwemmers gunstige stromingscondities ontstaan. Daarnaast is dit soort drempels relatief “onderhoudsvrij”. (Kemps, 2012) Waterschap De Dommel dient dit eenvoudige en elegante ontwerp nog eens te bestuderen en vervolgens te overwegen om dit ontwerp weer toe te passen, met kleinere peilsprongen, in nog te realiseren vispassages. (figuur 8.3)

De keerzijde van losse stenen is dat bijvoorbeeld spelende kinderen een goed functionerende drempel “om zeep” kunnen helpen. Losse stenen kunnen dus zorgen voor een minder “robuuste” vispassage. Het is aan Waterschap De Dommel om hierin per locatie een afweging te maken.

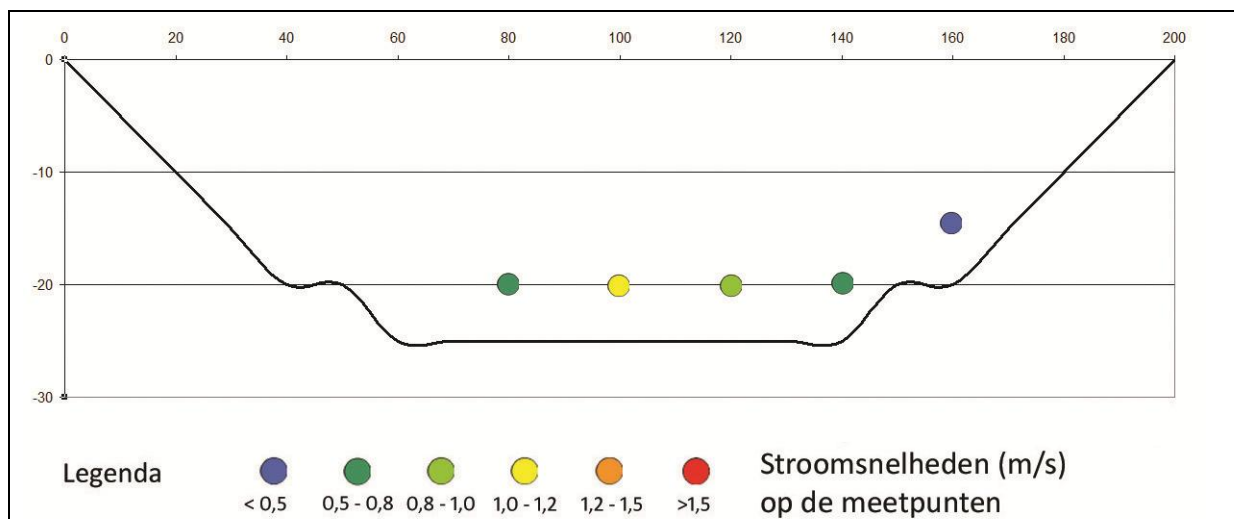
**Figuur 1**

Dwarsdoorsnede drempel 5. Gemeten op 0,05 meter van de bodem.

Er is niet gemeten op 0,10 m. van de bodem en dus zijn er eigenlijk te weinig gegevens om de het aspect stroomsnelheid voor de grotere “vrij zwemmende” vissen te beoordelen. Deze kunnen de stromingsluwe plekken vlak boven de drempel minder goed benutten. Als hiervan een inschatting gemaakt wordt, komt beoordeling voor deze vissen uit op “matig. Dit komt vooral door de te hoge stroomsnelheden van  $> 1,5$  m/s op een steen bij drempel 7. Vermoedelijk zijn deze stroomsnelheden representatief voor een groot deel van de vrije waterkolom.

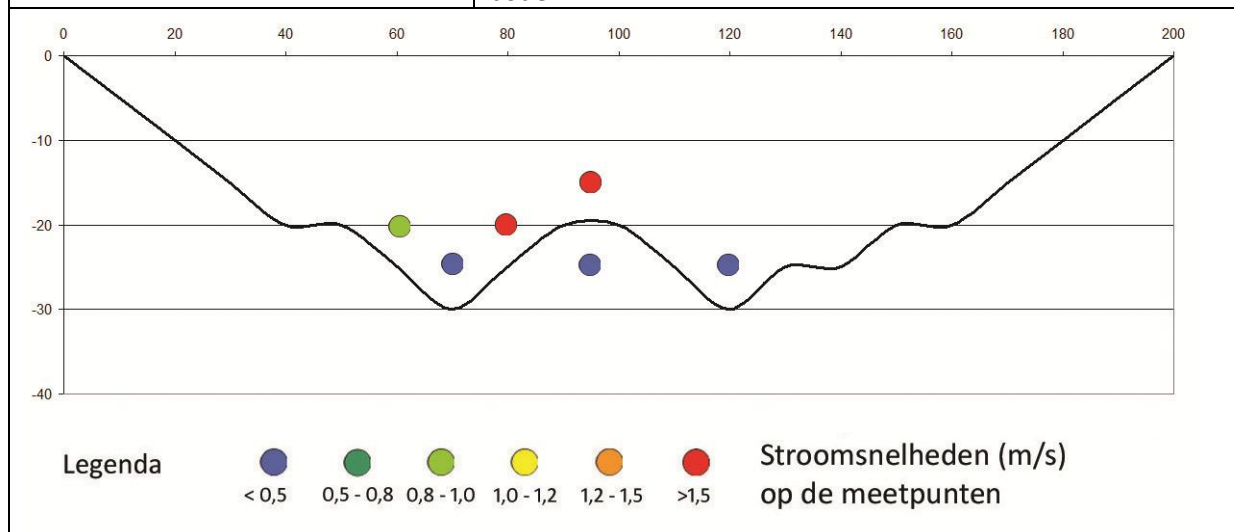
**Figuur 2**

Dwarsdoorsnede drempel 7. Gemeten op 0,05 m. van de bodem.

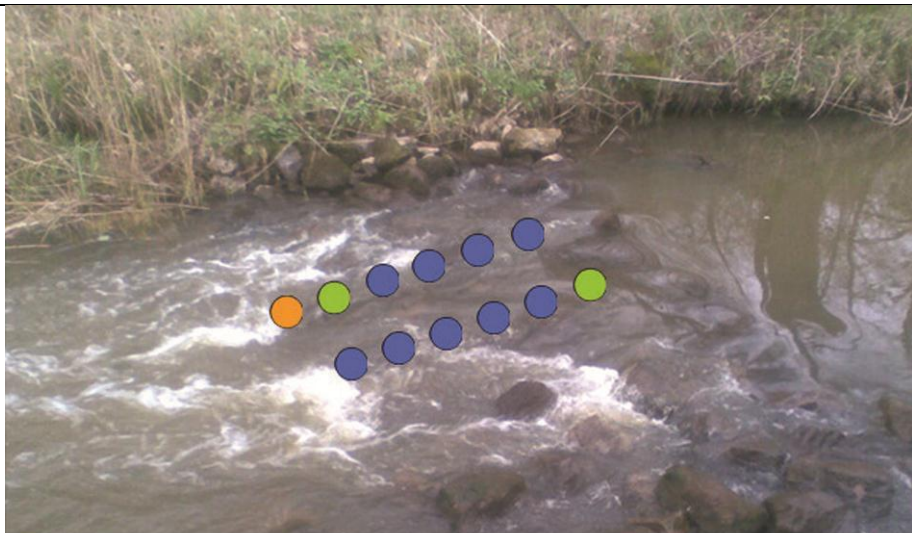
| Opmerking hydraulisch onderzoek | Enkele losse stenen verplaatst, peilsprong nam hierdoor af,<br>Stroomsnelheid steekproefsgewijs gemeten. Peilsprong gemeten. |

| Figuur 1 | Overzicht drempel 3. Gemeten op 0,05 m. van de bodem. |

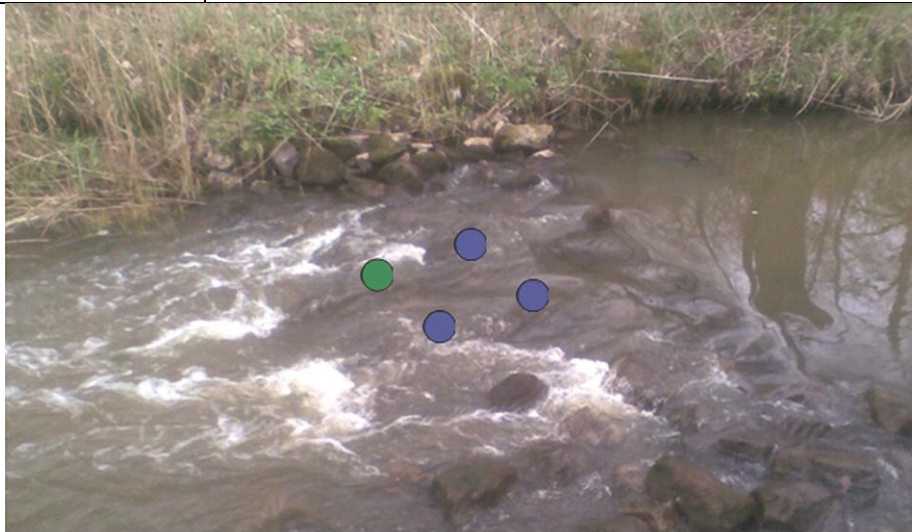
| Figuur 2 | Overzicht drempel 3. Gemeten op 0,10 m. van de bodem. |

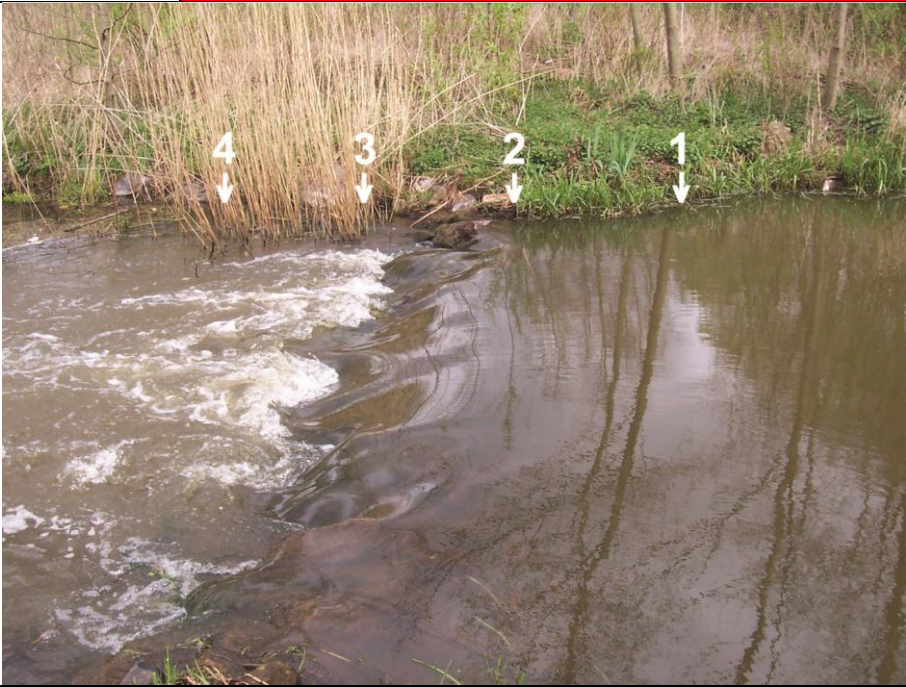
| <i>Foto 1</i> | Meetpunten van drempel 1 tijdens hydraulisch onderzoek. |

| Verdacht aspect | <b>Peilsprong drempel 1</b> |
| Opmerking hydraulisch onderzoek | De stroomsnelheid is op drempel 1 gemeten in 4 reeksen, zie foto 1. De reeksen liggen 0,5 m. uit elkaar waarbij reeks 2 op het hart van de drempel gemeten is. |

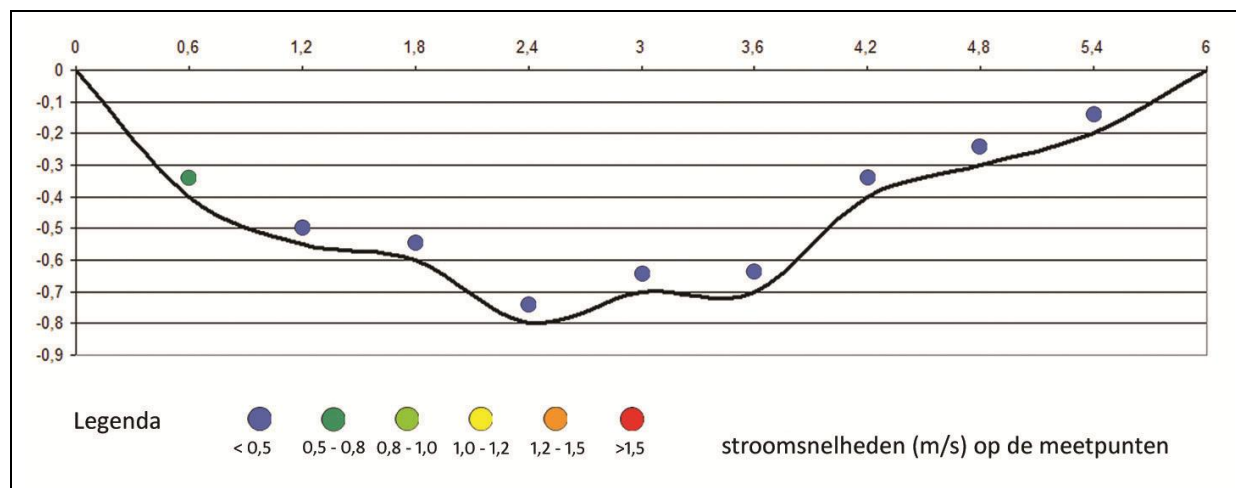
Figuur 1

Reeks 1, gemeten op 0,05 meter van de bodem.

Er is niet gemeten op 0,10 m. van de bodem en dus zijn er eigenlijk te weinig gegevens om de het aspect stroomsnelheid voor de grotere “vrij zwemmende” vissen te beoordelen. Deze kunnen de stromingsluwe plekken vlak boven de drempel minder goed benutten. Als hiervan een inschatting gemaakt wordt, komt beoordeling voor deze vissen uit op “voldoende”. Met name de zijkanten van de drempel hebben zeer lage stroomsnelheden en deze zijn vermoedelijk representatief voor de vrije waterkolom daar.

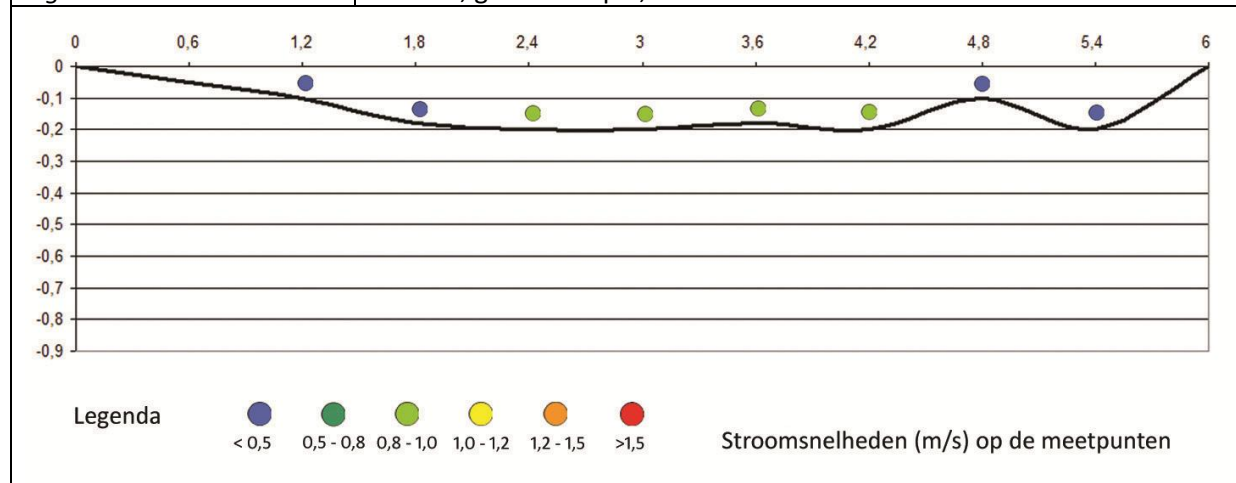
Figuur 2

Reeks 2, gemeten op 0,05 meter van de bodem.

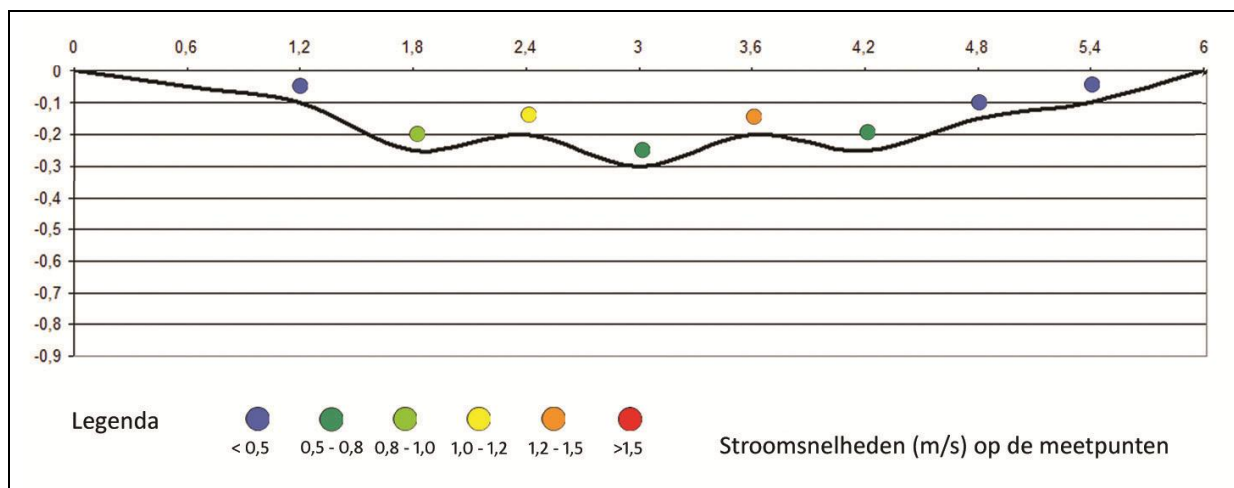
Figuur 3

Reeks 3 gemeten op 0,05 m. van de bodem.

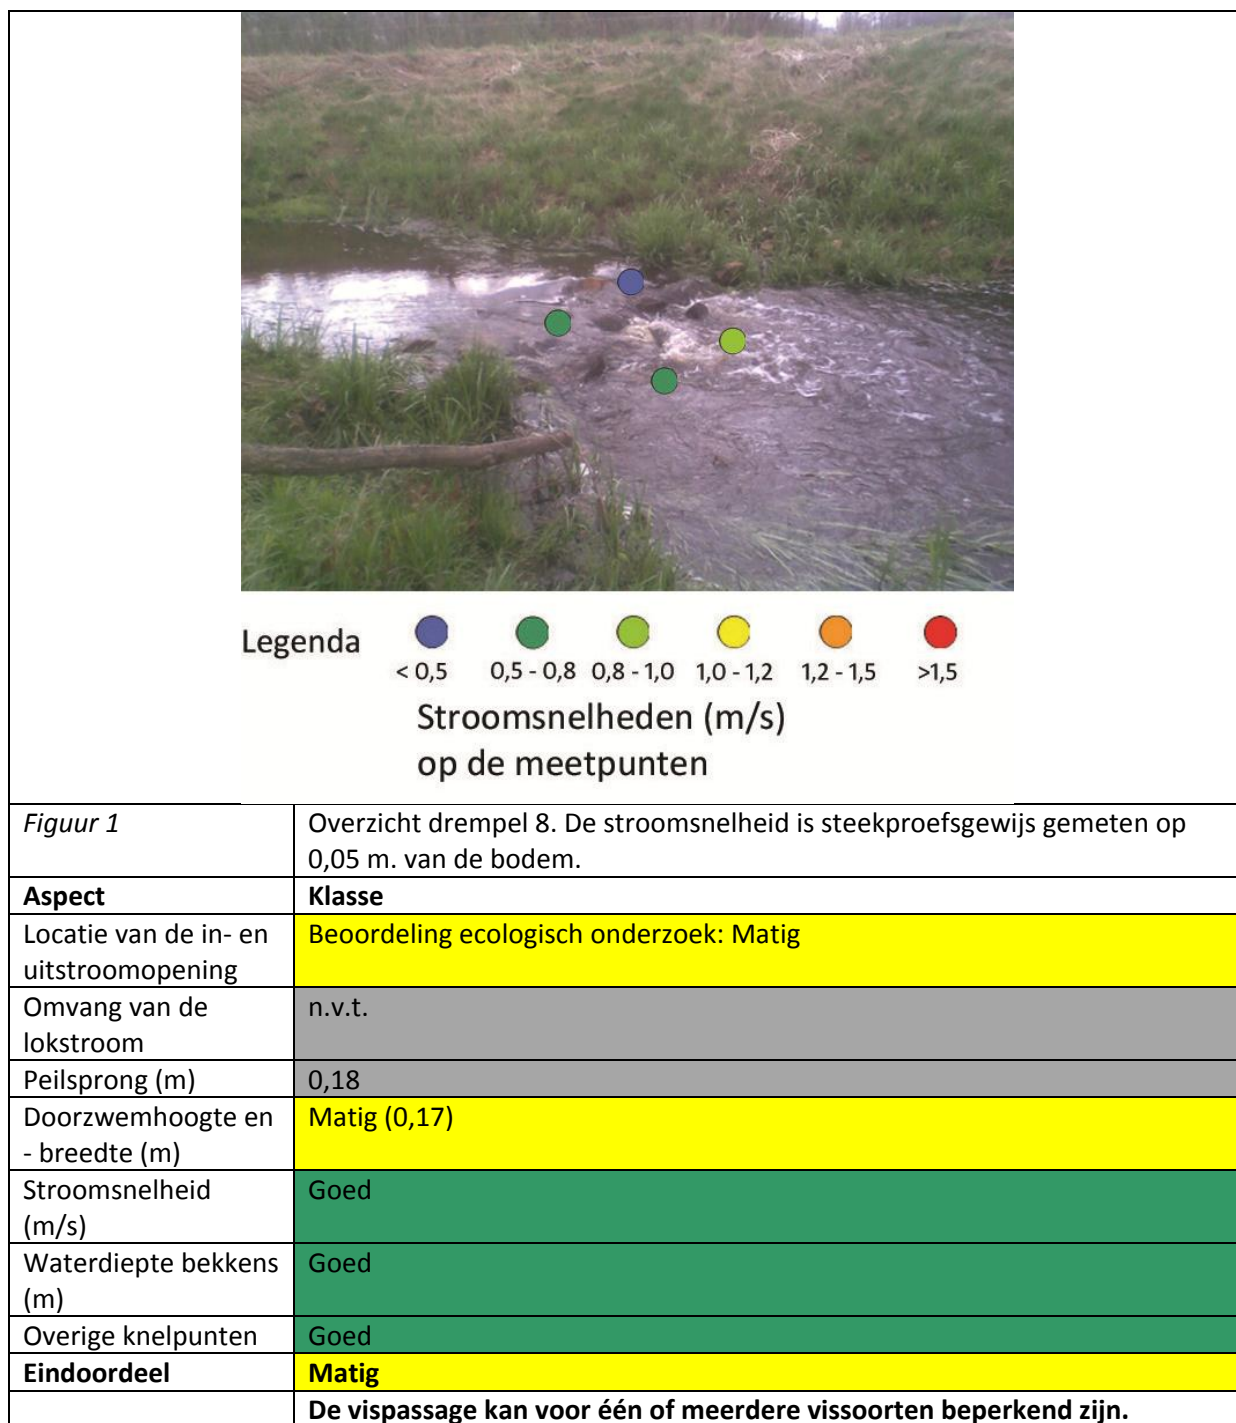
| <i>Foto 1 en 2</i> | In de monding van de Beeksche waterloop bevindt zich een houten, gladde overlaat met een vertical - slot. (breedte 0,15 m. hoogte 0,35 m.) Dit vertical - slot sluit echter niet op de bodem aan. Het hoogteverschil is ongeveer 0,25 m. Daarnaast heeft drempel 8 een grote peilsprong. |
| Opmerking hydraulisch onderzoek | Stroomsnelheid is op drempel 8 steekproefsgewijs gemeten. Daarnaast is de peilsprong en doorzwemhoogte gemeten. |

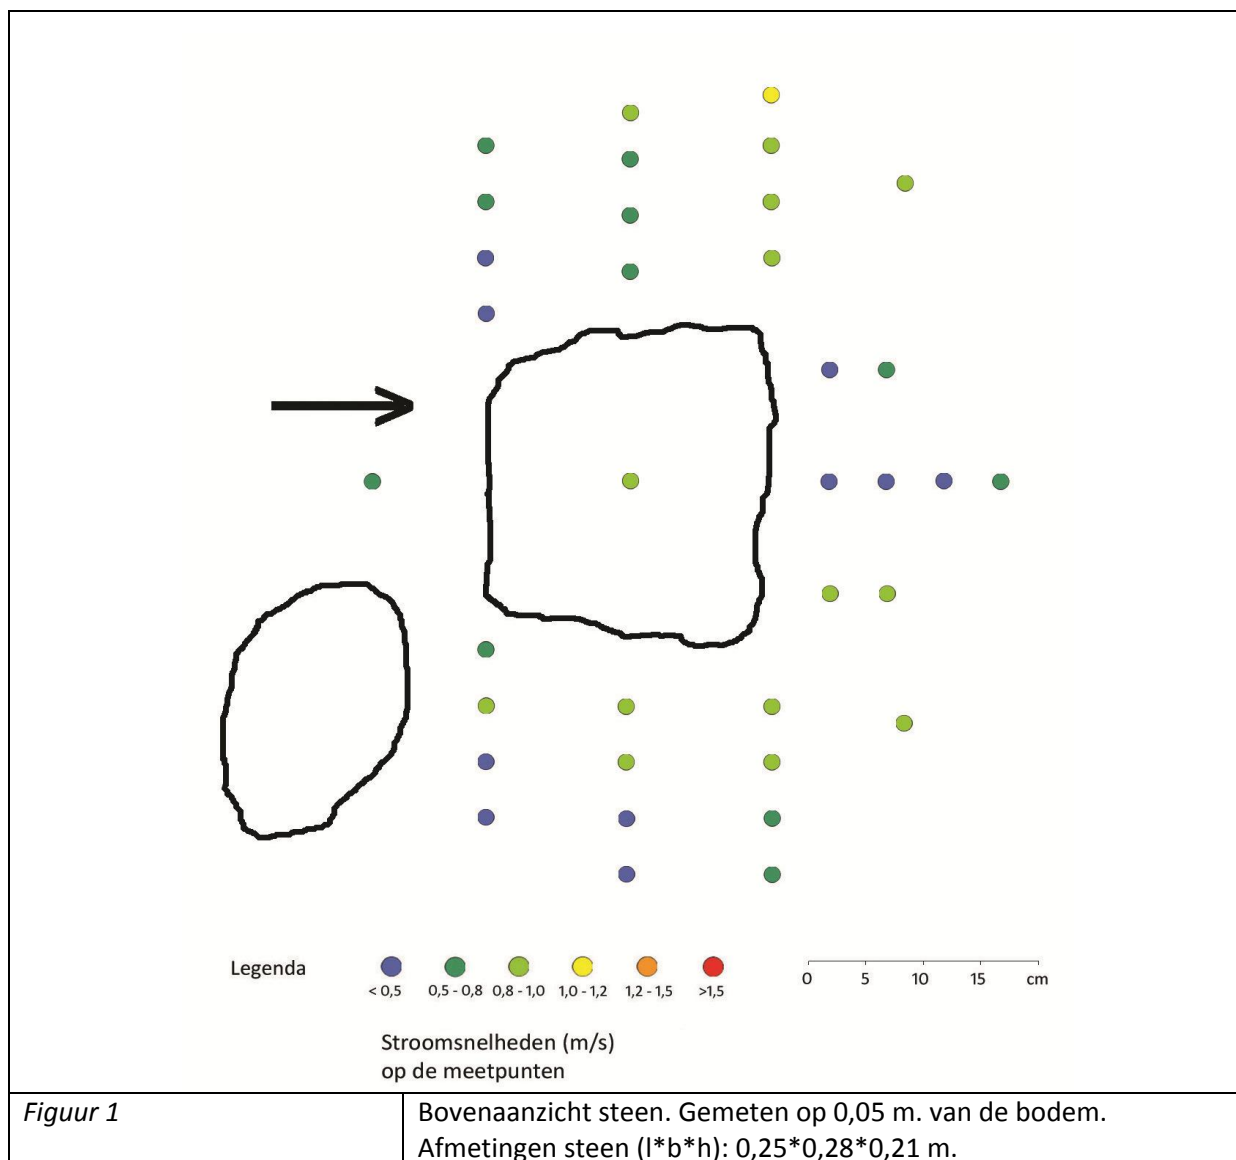
| Foto 1 | Drempel 1 |

| Opmerking hydraulisch onderzoek | Stroomsnelheid is op drempel 1 gemeten, rond de steen aangegeven met de witte pijl. |

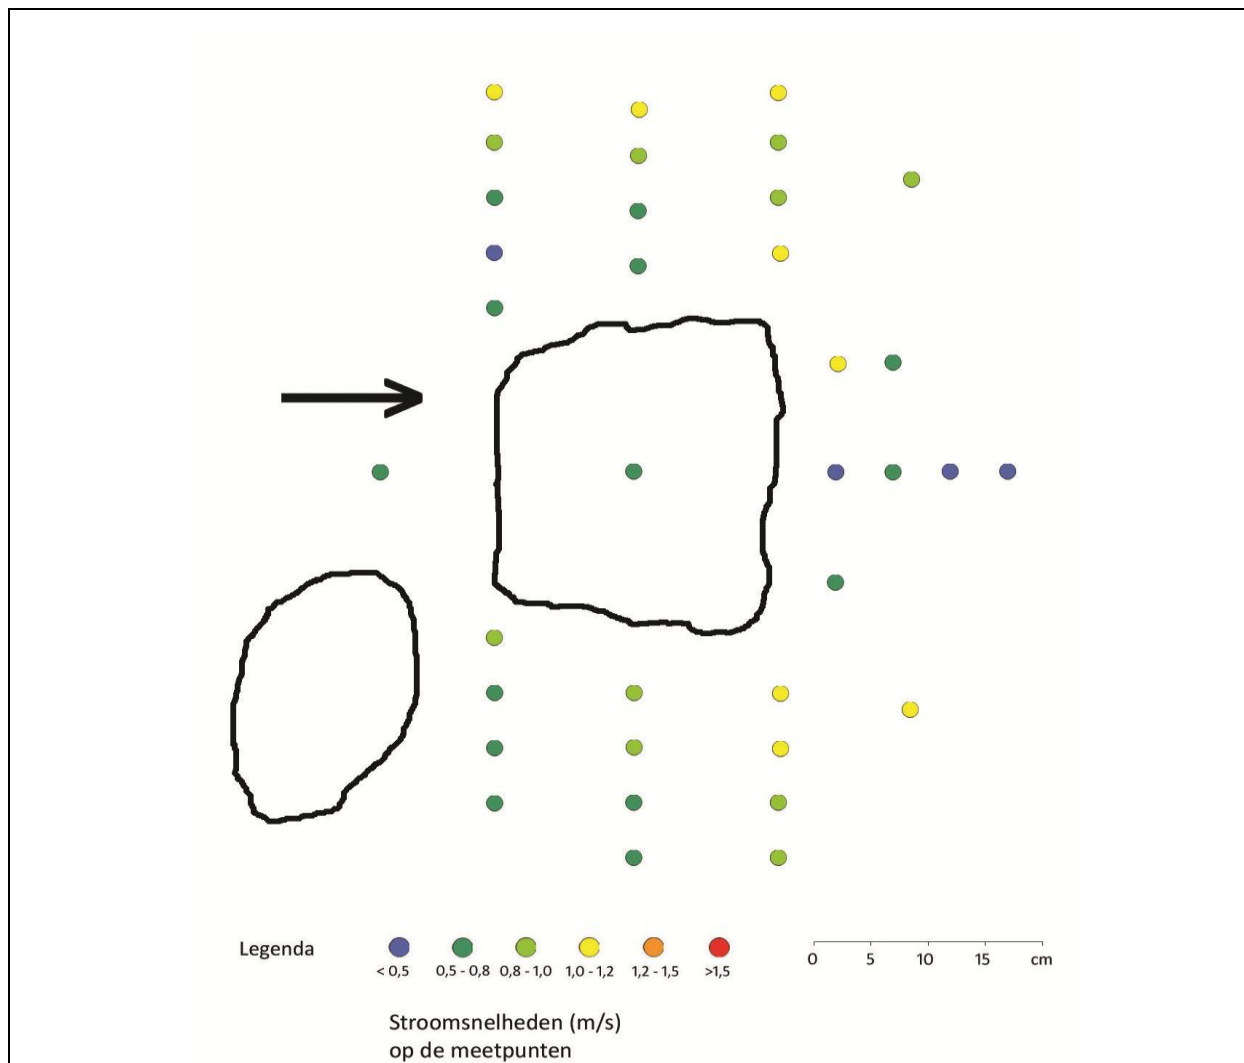
| <b>Figuur 2</b> | Bovenaanzicht steen. Gemeten op 0,10 m. van de bodem.<br>Afmetingen steen (l*b*h): 0,25*0,28*0,21 m. |

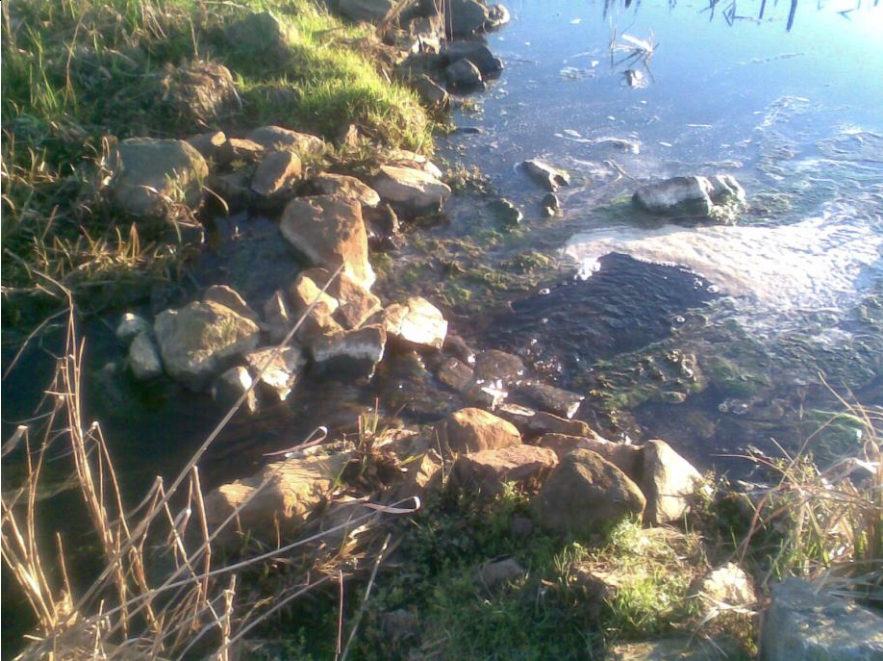
| <i>Foto 1</i> | Drempel 6 |

| Beoordeling visueel onderzoek | Verdacht |
| Verdacht aspect | Peilbeheer |
