# Kerk van Peize

Functioneel maken en uitbreiden van de kerk van Peize

## AFSTUDEERPROJECT

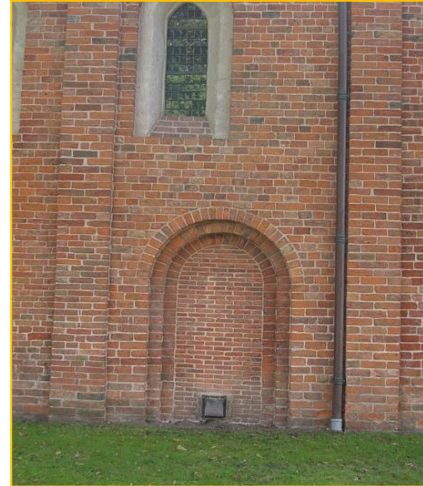
Afbeelding 5, 6: Voormalige ingang deze is later dichtgezet

Tijdens een grote renovatie in 1964-1968 heeft men de plaats, waar vroeger de deuren gezeten hebben, in de muren tot uiting laten komen door een terug liggende nis. (Zie afbeelding 5 & 6).

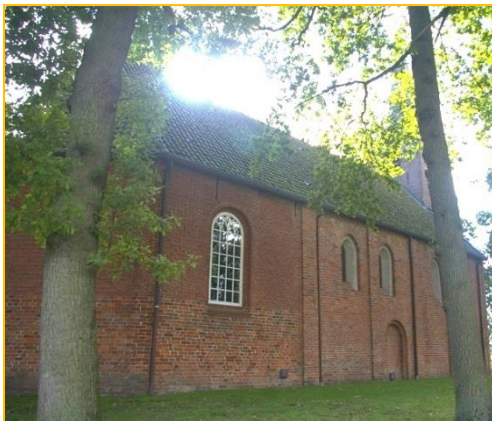
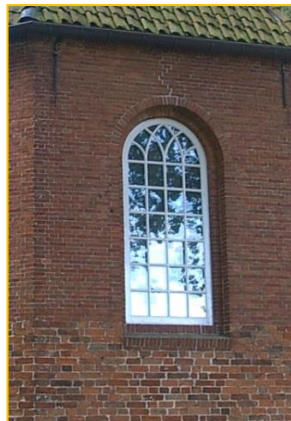
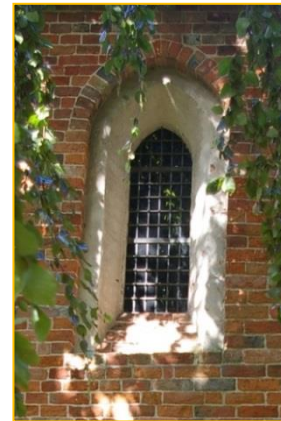
Afbeelding 7, 8, 9: Grote ramen in het koor, kleine ramen in het schip

Op de oude foto's terug te vinden op <http://beeldbank.cultureelerfgoed.nl/> is te zien dat er grote ramen in het schip zaten. Tijdens de restauratie van 1964-1968 zijn weer kleinere ramen in de kerk gezet, waardoor deze weer hun oorspronkelijke karakter hebben gekregen. Men is hier achter gekomen doordat er resten van deze ramen in de muren terug zijn gevonden. De ramen die nu in het koor zitten, zaten oorspronkelijk in het schip. Bij de restauratie heeft men stenen gebruikt die voortkwamen uit de afbraak van oude boerderijen, dit is gedaan omdat de begroting al vroegtijdig overschreden was.

Merkwaardig aan de ramen is dat de kerk aan de buitenzijde ronde Romaanse bogen heeft, maar aan de binnenkant van de muur flauwe Gotische spitsbogen. Hierdoor is goed te zien dat de kerk in verschillende tijdperken is opgebouwd. Toen het koor opnieuw is opgetrokken heeft men de bestaande ramen gehandhaafd, welke uit de vorige eeuw dateren, zoals het verschil in metselwerk laat zien op oude foto's (<http://beeldbank.cultureelerfgoed.nl/>).

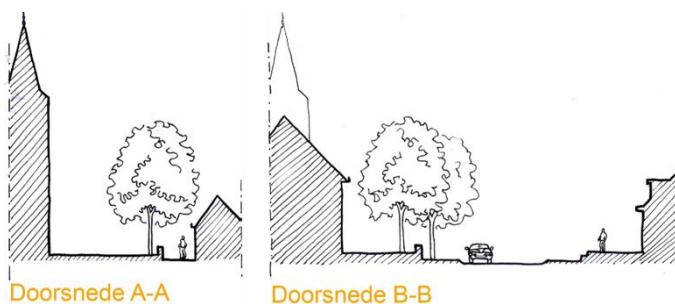
Afbeelding 31 en 32: Straatbeeld van de kerk ten opzichte van naastliggende gebouwen

Hieruit is te concluderen dat de kerk hoger is dan de omliggende gebouwen. Tevens staat deze hoger op het maaiveld. (Zie bijlage 4: 14).

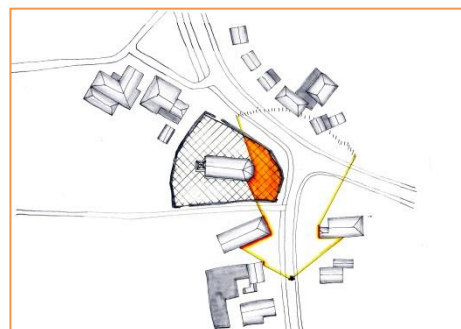
Afbeelding 34: Kijkpunt 2

Deze weg is ten opzichte van de doorgaande weg, minder in gebruik door de bewoners. Vanaf dit punt is alleen de achterzijde (gekleurd in het oranje) zichtbaar.

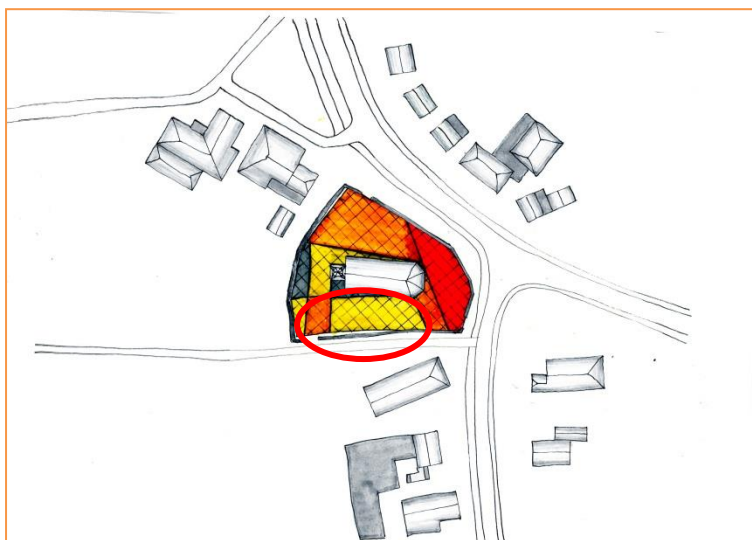
Afbeelding 36: Conclusie zichtlijnen, rode cirkel geeft locatie van plaatsing aan

Op afbeelding 36 zijn de tekeningen op de vorige bladzijde samengevoegd.

Het gele gebied is op de achterzijde van het gebouw, een plaats waar het bijgebouw niet veel zal opvallen. Tevens is er linksonder op de afbeelding weiland. In het bijgebouw zouden de openingen naar de weilanden gericht kunnen worden. Op deze plek zou het bijgebouw gericht zijn op het zuiden, wat zou betekenen dat de energiekosten beperkt worden.

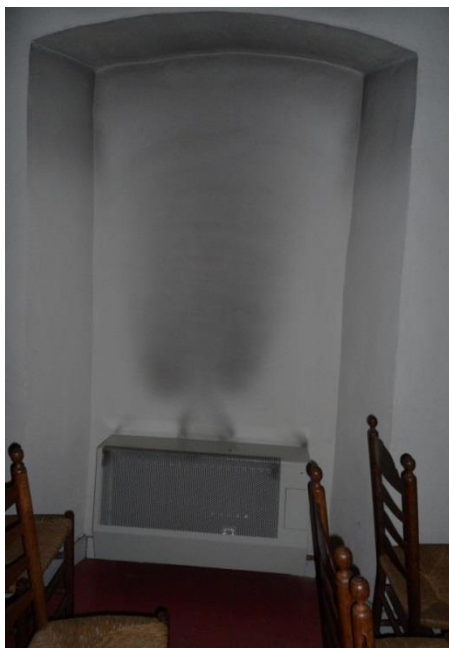
Afbeelding 38 – huidige verwarming

Als huidige verwarming zijn gevelkachels toegepast (afbeelding 38). Gevelkachels zijn snel warm, waardoor een kleine ruimte snel verwarmd kan worden. Het nadeel is dat wanneer de kachel uitgezet wordt, de ruimte ook snel weer afkoelt.

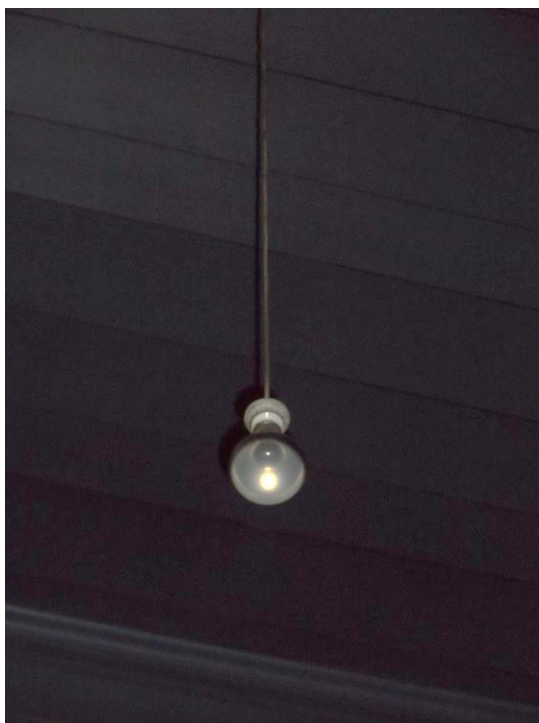
Afbeelding 40 – huidige verlichting

De huidige verlichting bestaat uit losse peertjes die aan de stroomkabel hangen (Zie afbeelding 40). Wanneer een lamp stuk is wordt vaak de glazenwasser, wanneer deze de ramen komt wassen, gevraagd om de lamp(en) te vervangen.

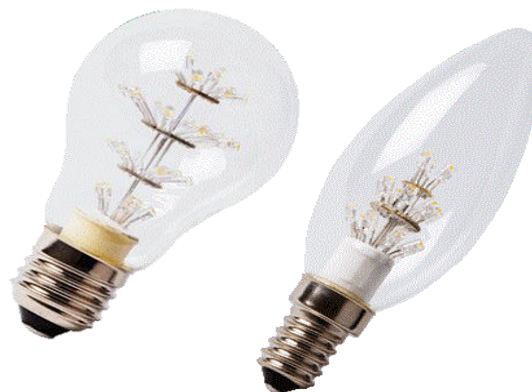
Afbeelding 41: E27 led links, E14 led rechts

LED-lampen hebben vele voordelen ten opzichte van andere lampen. LED-lampen zijn energiezuinig, gaan langer mee, worden niet heet en zijn schokbestendig. LED-lampen zijn er in verschillende soorten en maten. Enkele minpunten van LED-lampen zijn: In aanschaf zijn LED-lampen duurder, kunnen niet goed dimmen op standaard dimmers en kunnen niet goed tegen warmte (kwalitatieve LED-lampen onderscheiden zich hier van de minder goede kwaliteit lampen).

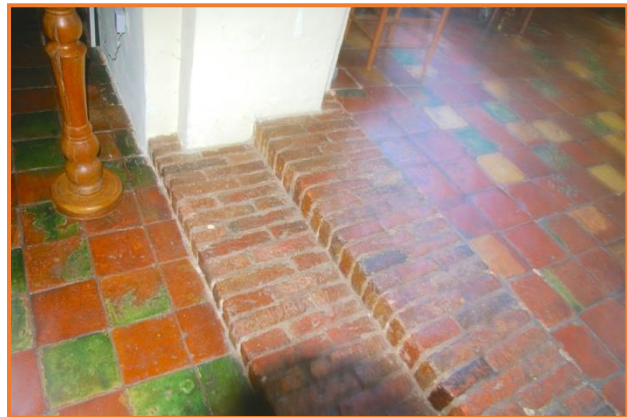
Afbeelding 43 en 44: Huidige vloer in het schip en het koor.

De huidige vloer bestaat uit zand en puin waar later beton overheen is gestort. Over het beton is een speciaalaag aangebracht met plavuizen. Een deel van de vloer bestaat uit hout. Hier kan een houten plank met gaten op worden gelegd waar de stoelen in gezet kunnen worden.

De vloer van de kerk heeft alleen van binnenuit een belevingswaarde. De vraag is: hoeveel energie gaat er verloren aan de vloeren in de kerk van Peize. Qua oppervlakte en massa maken de tegelvloeren en houtenvloeren 16,70% uit van de gehele gebouwschil (zie bijlage 8).

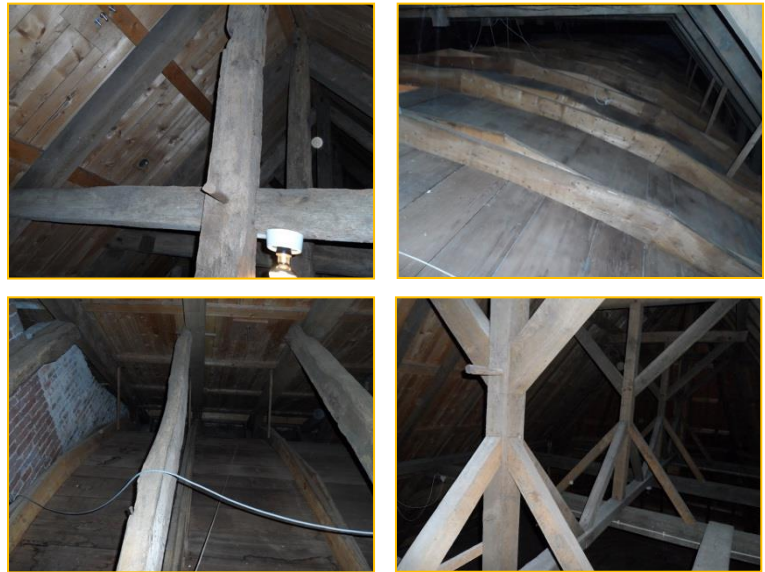
Op dit moment is het dak van de kerk van Peize niet geïsoleerd. De constructie ziet er erg goed uit en er is geen houtrot. Op de afbeeldingen hiernaast is de constructie te zien zoals die momenteel is.

De huidige constructie bestaat uit massieve eikenhouten balken, welke hun dienst doen sinds de herbouw van het dak in 1960/1965.
