# Brandblusinstallaties op passagiersschepen

*Risico analyse van de vaste brandblusinstallatie aan boord van de Maasdam*

HZ-de Ruyter Academy  
Holland America Line  
Auteur: Geert-Jan Hermes  
Begeleider: M.C. Meerburg  
Vlissingen, 16-12-2016  
Versie: 3.0

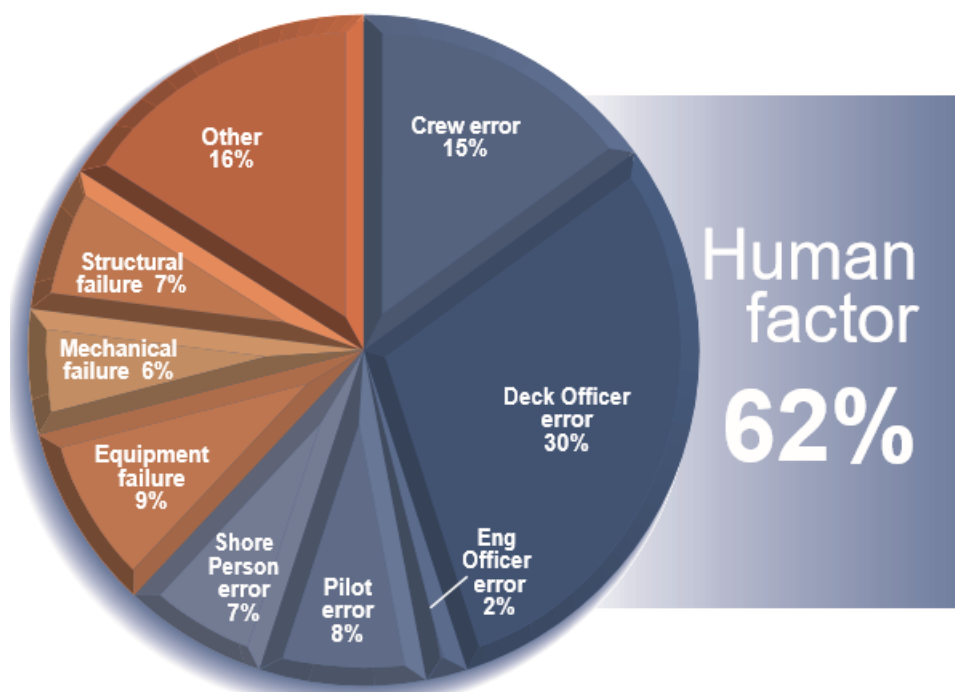
Een onderzoek naar de oorzaken van incidenten aan boord schepen door de UK P&I club kwam tot de conclusie dat de 'human factor' in 62% meespeelde zoals te zien in figuur 1, deze cijfers zijn van alle gemelde incidenten. " Menselijke fouten kosten de maritieme industrie jaarlijks \$ 541m volgens de Britse P & I Club. Vanuit hun eigen analyse van 6091 grote vorderingen (meer dan \$ 100.000) over een periode van 15 jaar, heeft de Club vastgesteld dat deze claims hun leden \$ 2,6 miljard hebben gekost, 62% daarvan is te wijten aan menselijke fouten" (Alert!, 2003). In dit onderzoek is gebleken dat veel incidenten een menselijke oorzaak hebben, twee voorbeelden zijn door verkeerde of gebrekkige informatie (opleiding) of door vermoeidheid. Een groot deel van de oplossingen of adviezen moet dus gezocht worden in een manier om deze 'human errors' te verminderen. Dit zal waarschijnlijk ook terugkomen in de gevonden oorzaken en aanbevelingen van de onderzochte cases.

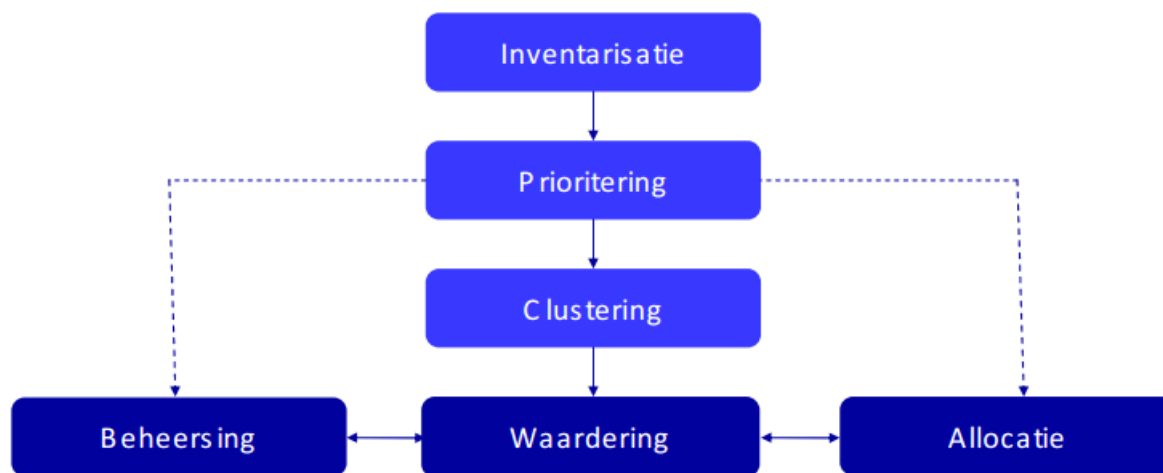
Figure 3: stappen risico analyse

Belangrijk voor dit onderzoek is om de gevonden resultaten in een model zetten om hiermee een goed advies te kunnen geven. Dit model is de zogenaamde risico analyse. “Om goede besluiten te kunnen nemen is essentieel dat deze onzekerheden in kaart worden gebracht en dat voor ieder risico wordt nagegaan welke impact deze heeft op de haalbaarheid van het project. Bij een ketenproject zal er sprake zijn van extra risico's, omdat er een groter aantal partijen bij is betrokken dan bij gewone projecten. Meer schakels in een project verhoogt het risico op fouten. De sterkte van het project wordt bepaald door de zwakste schakel” (RVO, 2016). “In een risicoanalyse worden verschillende stappen doorlopen (zie onderstaande figuur). Afhankelijk van het doel van de analyse krijgen bepaalde stappen meer of minder aandacht” (RVO, 2016).

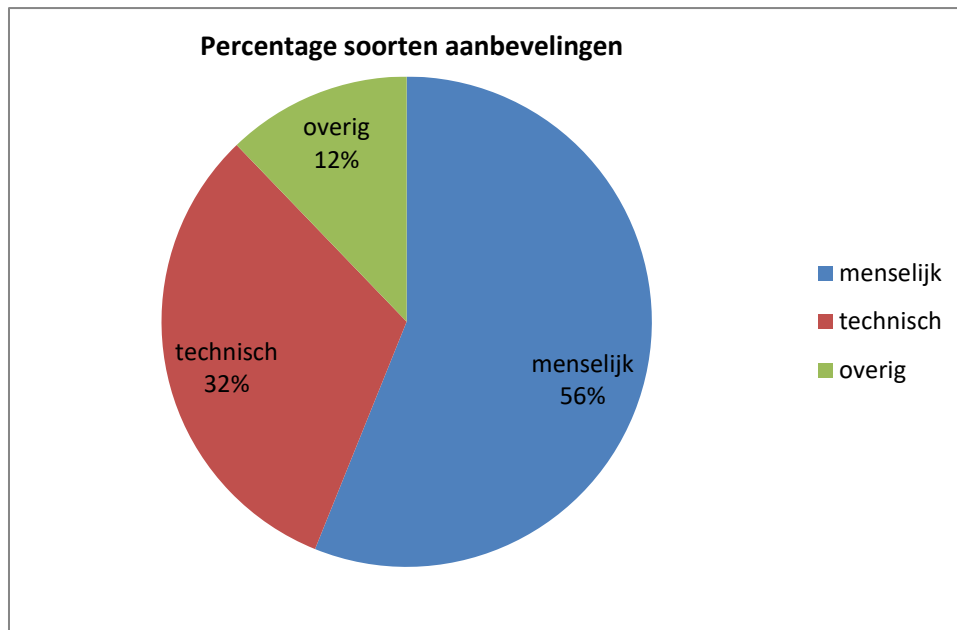
Figure 5: diagram van soorten aanbevelingen

Van de 41 aanbevelingen waren er 23 menselijk, 13 technisch en 5 overig. Als we dit uitzetten in een diagram krijgen we het onderste plaatje (figuur 1). Er kan worden geconcludeerd dat het grote deel aanbevelingen (56%) menselijk is en in deze onderzoeken is geconcludeerd dat de veiligheid met betrekking tot brandbestrijding en afhandeling vooral in menselijk handelen verbeterd kan worden.

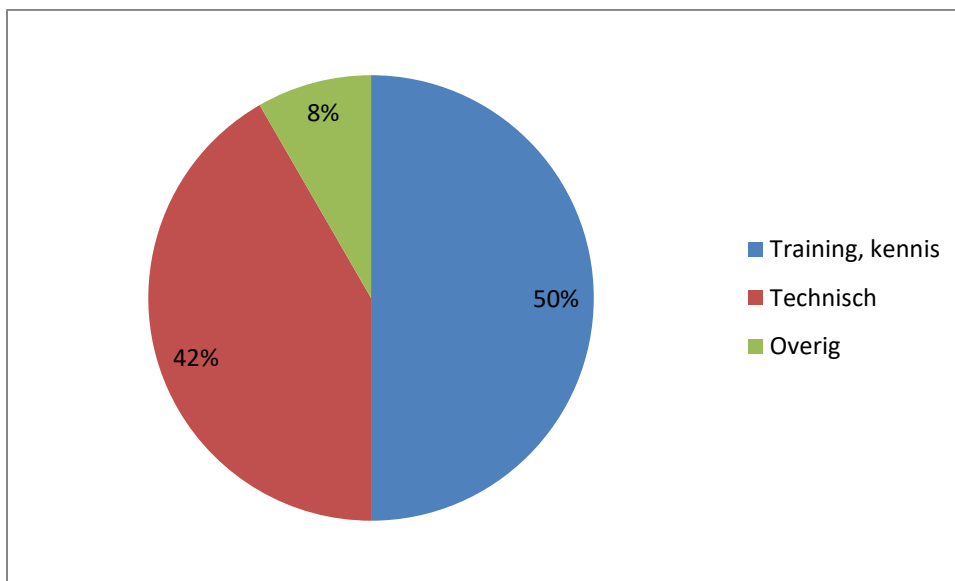
Figure 6: soorten aanbevelingen

Aan de hand van de gegevens in de tabel kan worden geconcludeerd dat 12 van de 41 aanbevelingen die gedaan werden, voor de *m/s Maasdam* relevant zijn. Dit is een percentage van 29%, hieruit kan geconcludeerd worden dat het schip al veel aanbevelingen die in het verleden gedaan werden al heeft toegepast. Van deze twaalf relevante aanbevelingen hebben er zes directe betrekking tot training en het uitbreiden van kennis, 5 hebben directe betrekking tot een technische verandering en één heeft betrekking tot een procedurele verandering. Hieronder een grafiek met de percentages uitgezet.

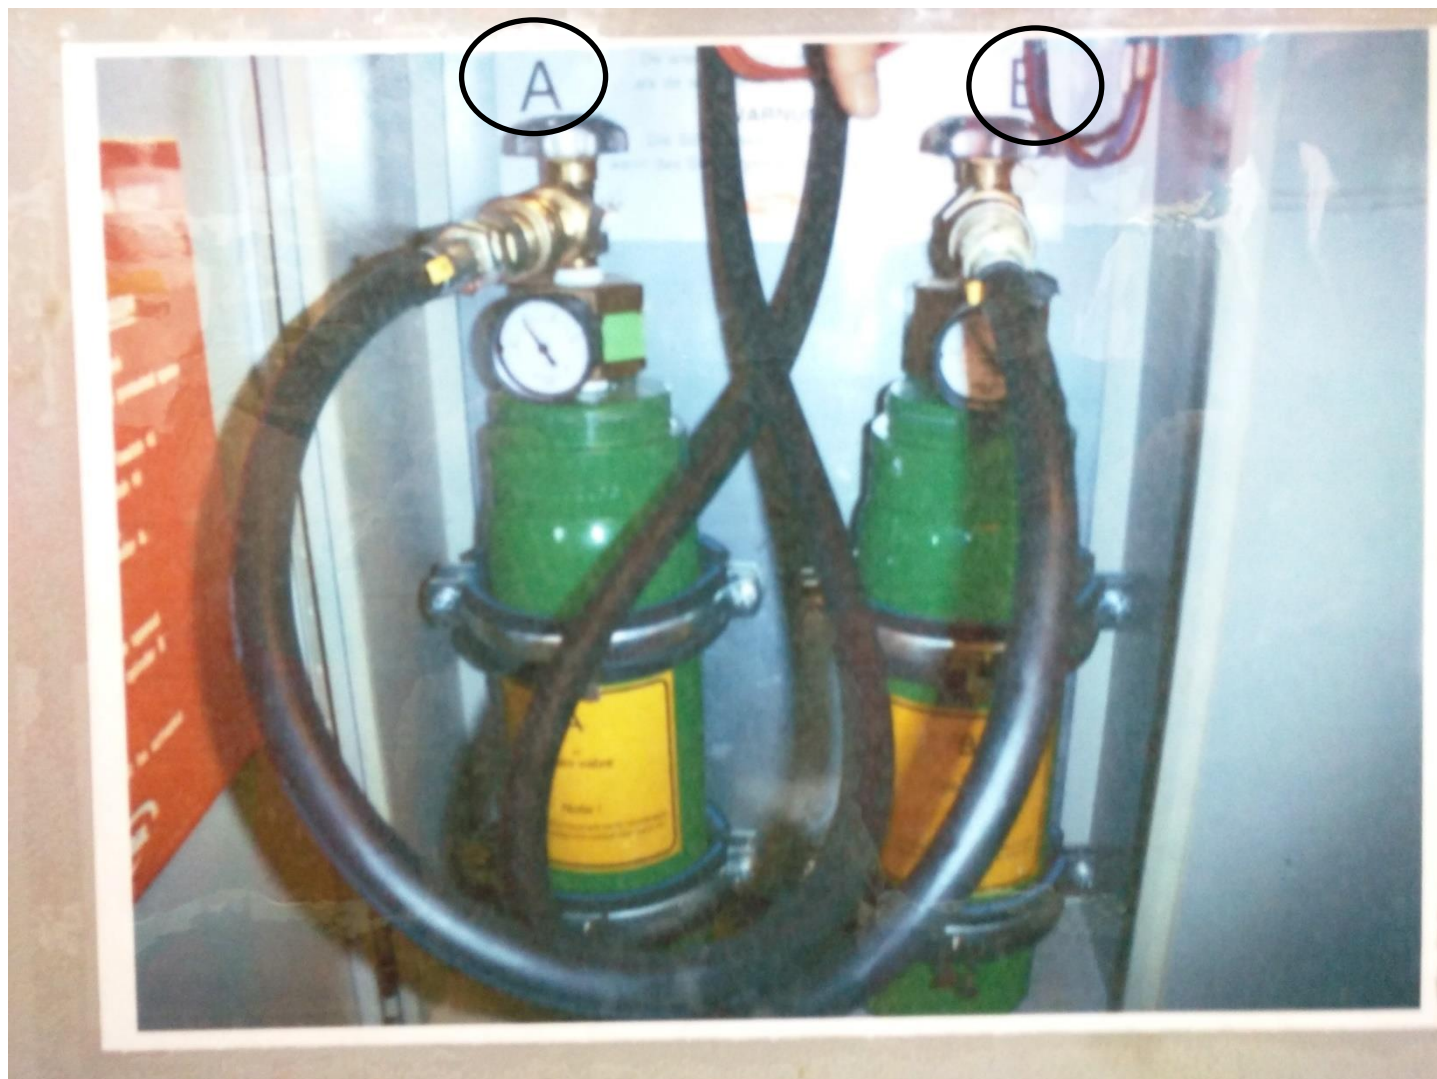
Bijlage 8

Datum: 22/11/2016  
Auteur: GJH Hermes  
Schip: M/S Maasdam

FMEA-brandveiligheid MS Maasdam
